# 揭西坪上恒华砼结构构件厂“3·18”高处坠落一 般事故调查报告

揭西县政府事故调查组

2026 年 7 月

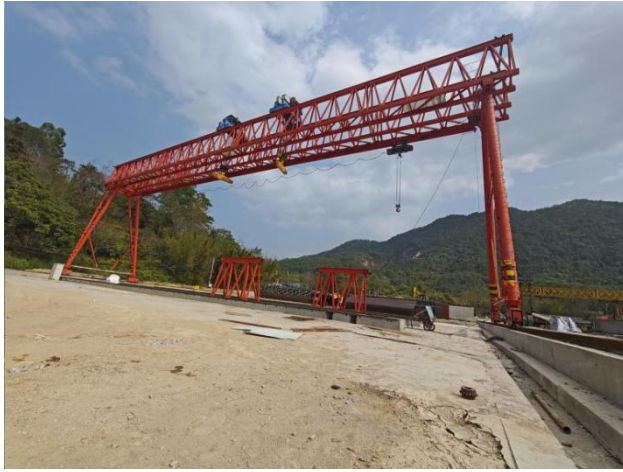
图 1 事故现场起重机

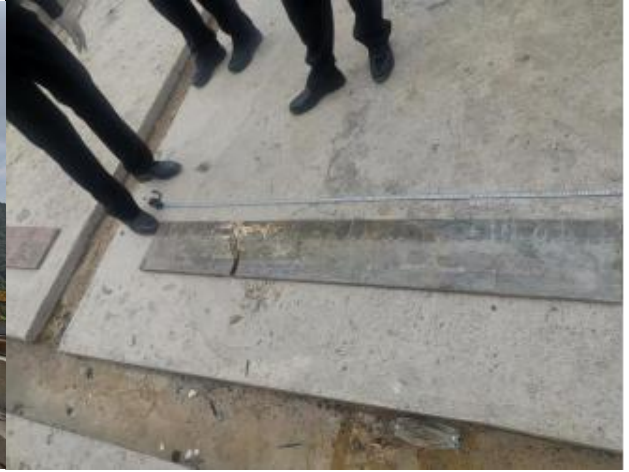
事故发生现场位于揭西恒华厂未安装完成的涉事通用门式起重机区域，涉事起重机跨径39.6米，宽度6.6米，高度12.6米。起重机东侧、西侧均是空地，南侧有一堆钢材，北侧是铁皮屋。起重机地面有两条南北方向各40多米长的混凝土梁，在地梁上面铺设两条各40米长的工型钢导轨，在工型钢导轨上有四根立柱（东西侧各两根），立柱四个脚上各有一个电机，用于起重机在工型钢导轨上前后移动。立柱上面是起重机的天梁，用于支撑顶端两台提升机，使提升机可以垂直起吊物件并可水平移动。在起重机天梁正下方地面上有三条东西方向长约30米、间隔约4米的水泥墩，在中间水泥墩上靠东侧发现一双迷彩鞋及一块断裂白色木板。在迷彩鞋东侧起重机下方地面上发现两包铜接线端子、一台手持电动扳手、一块白色断裂木板、三块红色断裂木板以及少量木屑。经拼接三块断裂红色木板测得红色木板长度为184cm、宽度为24cm、厚度为2.5cm。经拼接两块断裂白色木板测得白色木板长度为184cm、宽度为24cm、厚度为2.5cm。

图 2 事故现场起重机东侧下方白色木板

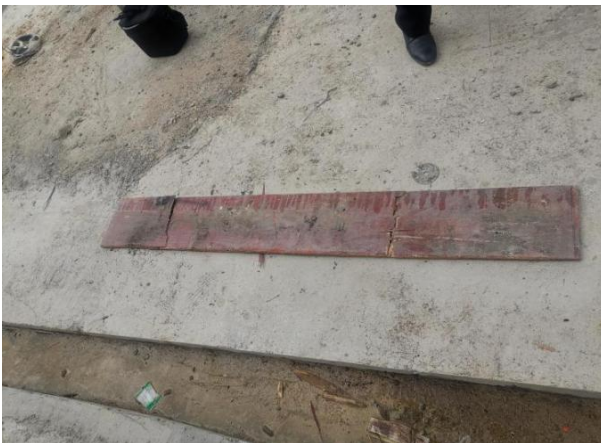
图 3 事故现场起重机东侧下方红色木板

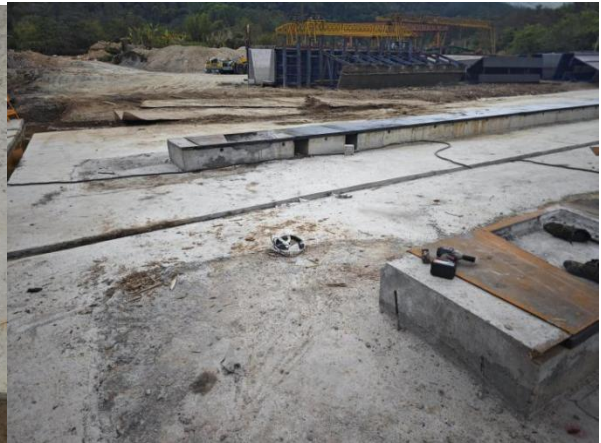
图 4 事故现场迷彩鞋、电动扳手及木屑

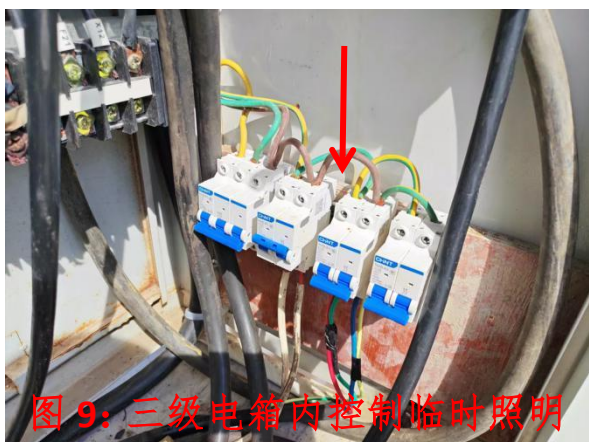
图 9：三级电箱内控制临时照明

6 个，一排 4 个。用带皮的铁丝绑紧在梁骨上，分别并联起来使用。涉事起重机旁边有一个配电箱，照明灯配电（220 伏）设备安装在里面，为 2 个空气开关，一个空气开关控制 6 个灯，另一个空气开关控制 4 个灯。

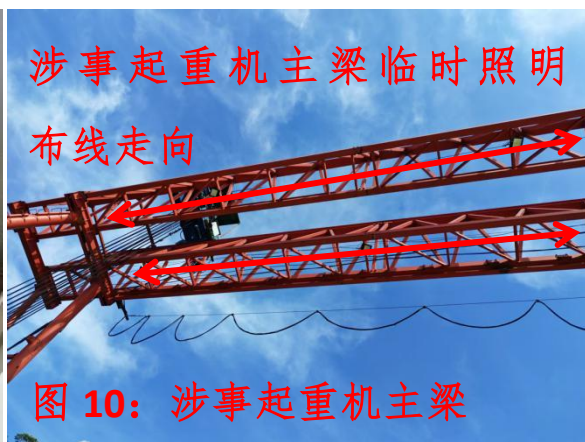
图 10：涉事起重机主梁

11 时 13 分，刘某印踩踏到涉事起重机上的木板<sup>23</sup>，木板断裂并坠落，刘某印失去支撑一同坠落，坠落高度 12.6 米。刘某

<sup>23</sup> 木板为一块白色木板和一块红色木板，3 月 17 日下午起重机主梁在地面时，安装起重机的工人为了方便安装起吊起重机的钢索而将木板放置在起重机主梁上，未做固定措施。木板原先放置在铁皮房边，有十多块木板，是用于制作预制梁底座的模板。

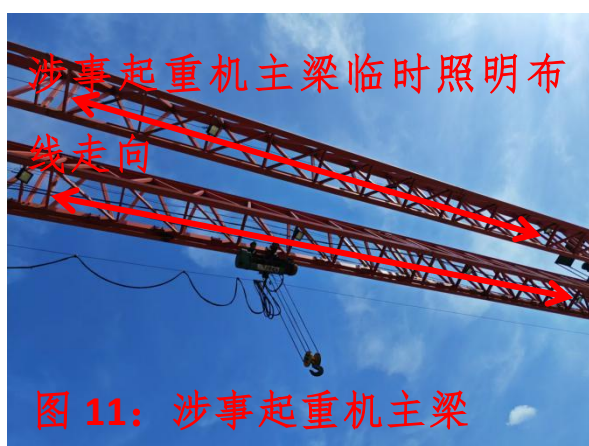
图 11：涉事起重机主梁

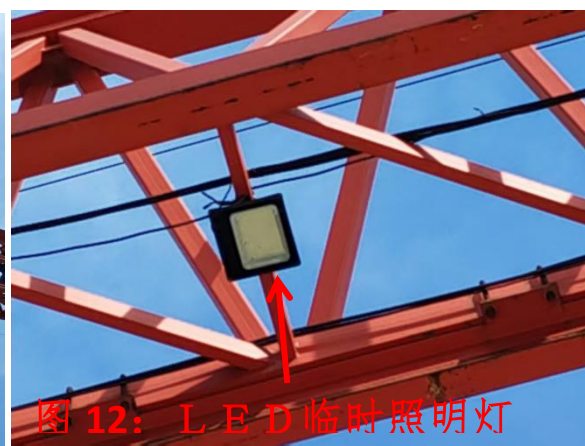
图 12：LED 临时照明灯
