揭西应急函〔2025〕34号

## 关于转发《河北秦皇岛华川机械加工有限公司 “3·8”粉尘爆炸事故警示》的通知

# 河北秦皇岛华川机械加工有限公司

## “3·8” 粉尘爆炸事故警示

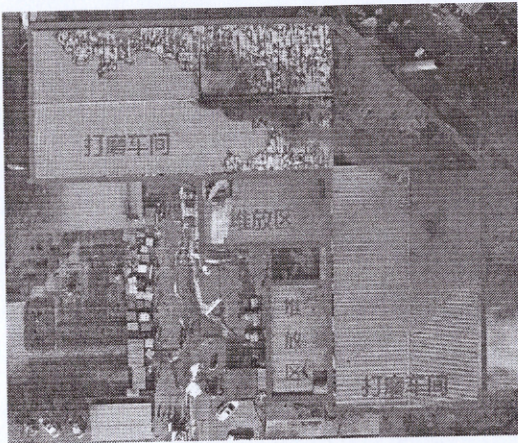
图 1 厂房布局

华川机械加工有限公司成立于 2020 年 9 月，注册资本 200 万元，占地面积约 2300 平方米，年产值约 800 万元。事发当天共有 58 人在现场作业，主要从事铝合金轮毂打磨抛光业务。打磨抛光产生的粉尘从下方吸风口经湿式风道进入湿式除尘器，湿式风道内每 10-15 分钟喷水一次，每次持续 2-3 分钟，打磨区域上方吸风口经干式风管进入干式布袋除尘器，干式除尘系统排风再进入湿式除尘器后排向室外。

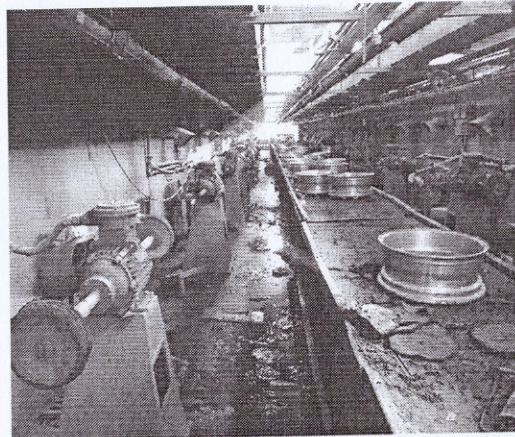
图 2 打磨抛光作业现场

经现场勘查分析，初步判断事故直接原因是：点火源可能

为除尘系统内受潮的铝合金粉尘发热自燃、布袋除尘器内部静电或者打磨产生高温热源，引发除尘系统爆炸，爆炸波和火焰反向传播至车间内部，导致现场作业人员烧伤。事故原因还在进一步调查中。

**事故暴露出的主要问题：**一是事故企业主要负责人安全意识淡薄，对粉尘爆炸风险认识不足，重效益、轻安全，未落实粉尘防爆安全主体责任，未参加 2024 年 1 月份全国粉尘涉爆企业事故警示视频会和 4 月份重大事故隐患判定标准视频培训。二是湿式风道设计不合理，喷水量严重不足，干式除尘器未采用正规泄爆装置，泄爆面积不足且朝向室内泄爆。三是属地部门未准确把握华川公司粉尘爆炸风险隐患实际情况，未将该涉粉作业 30 人以上企业纳入粉尘涉爆重点监管范围。

一是各地区和粉尘涉爆企业要举一反三深刻吸取事故教训，加大警示教育力度，强化粉尘涉爆企业安全管理，坚决遏制同类事故发生。二是严格落实《工贸企业粉尘防爆安全规定》（应急管理部令第 6 号），规范设置干式除尘器泄爆控爆措施，落实湿式除尘器要确保水量、水位符合标准要求，北方地区要做好防冻措施，确保湿式除尘正常运行。三是各地区要将涉粉作业 30 人以上企业纳入监管范围，强化风险监测预警系统应用，加强指导服务和执法检查，深入开展重大事故隐患动态清零。
