根据消防审图意见：7、11、12、15栋（建施图）核心筒前室穿套导致疏散门开启方向与疏散方向不一致，不符合GB 50096-2011第6.2.5条规定。修改如下图：

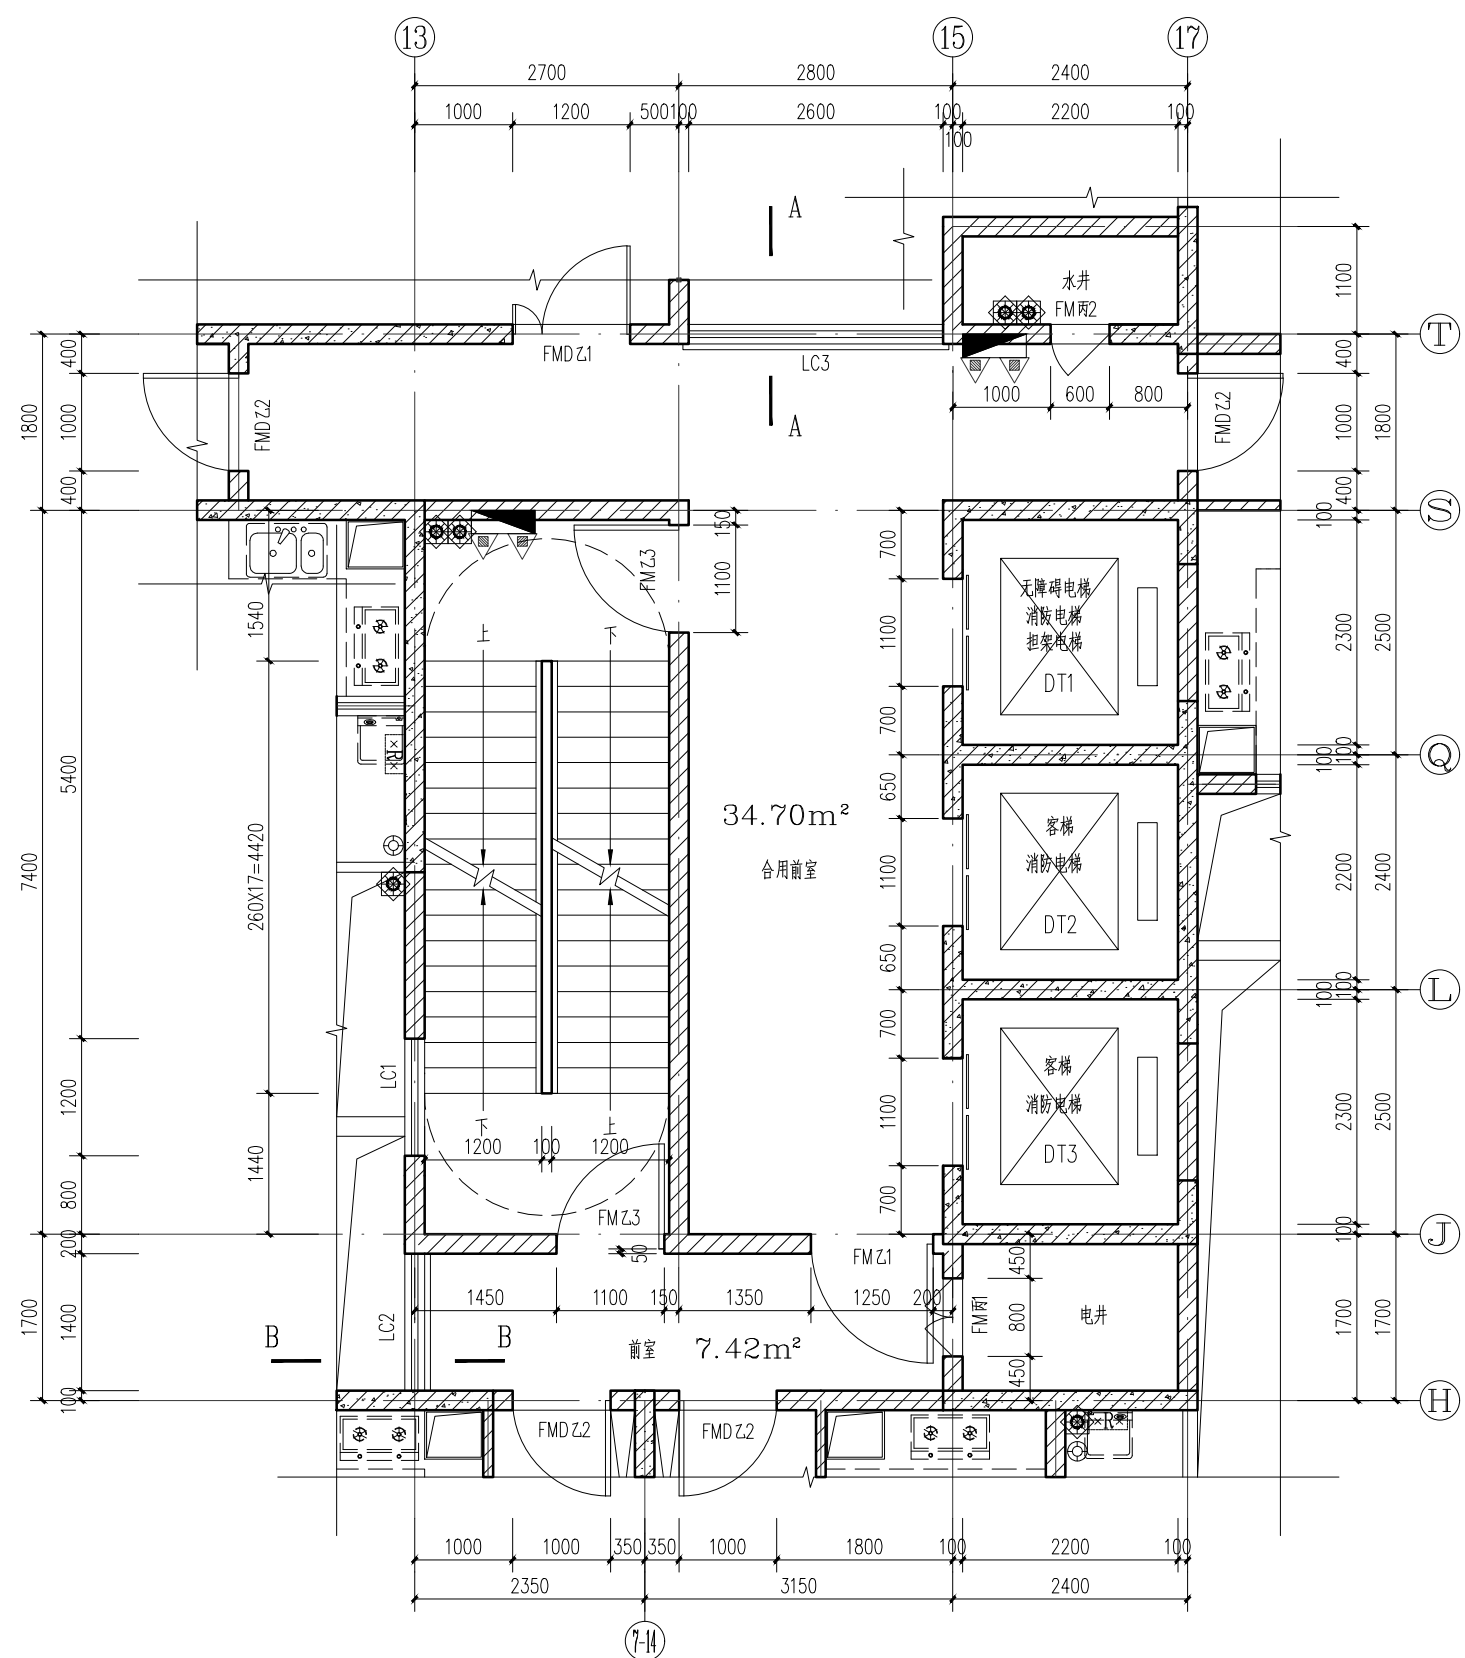
7、11、12、15栋核心筒标准层平面详图

修改前

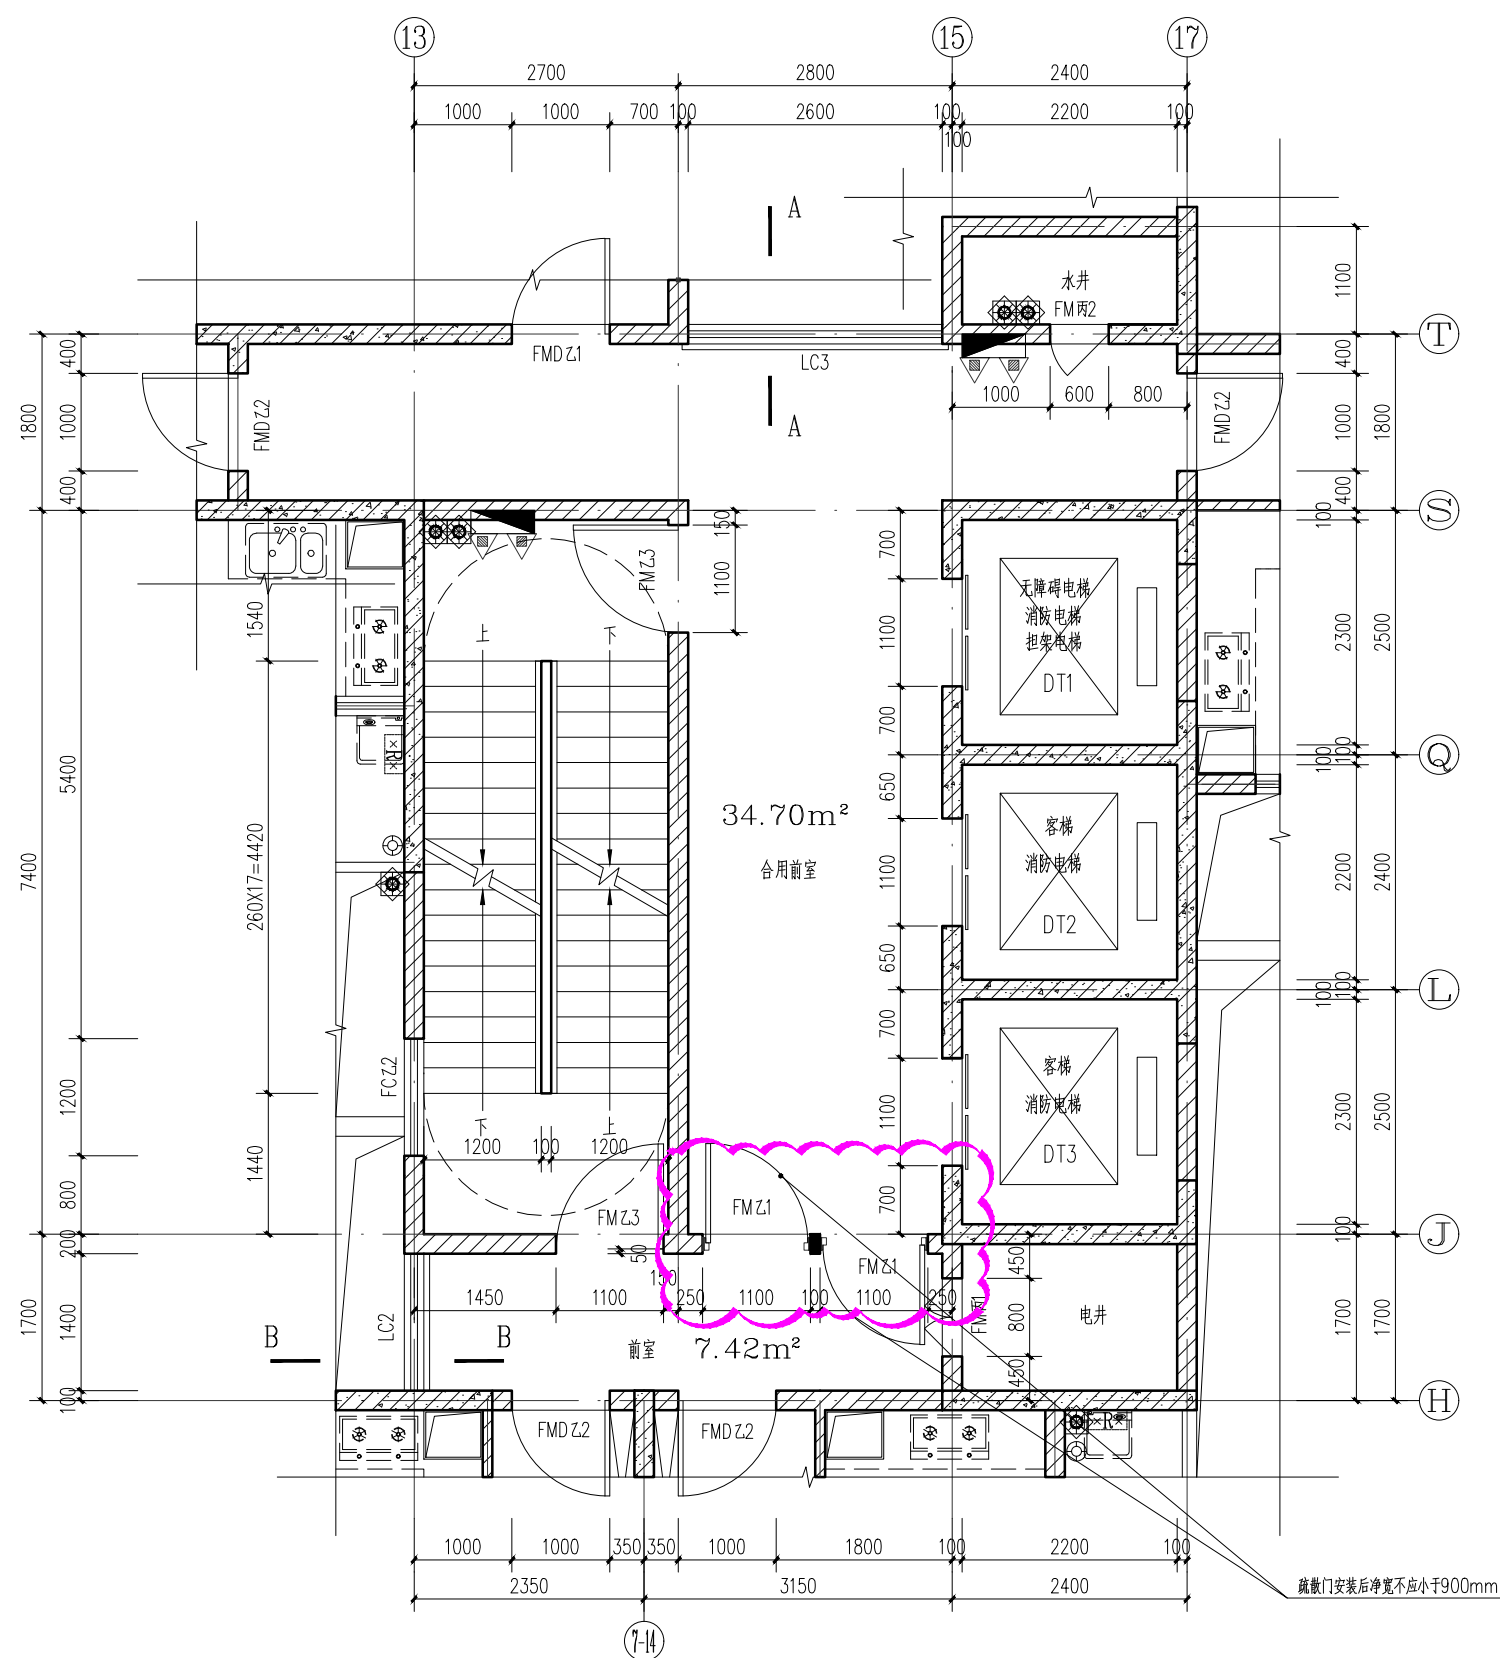
7、11、12、15栋核心筒标准层平面详图

修改后

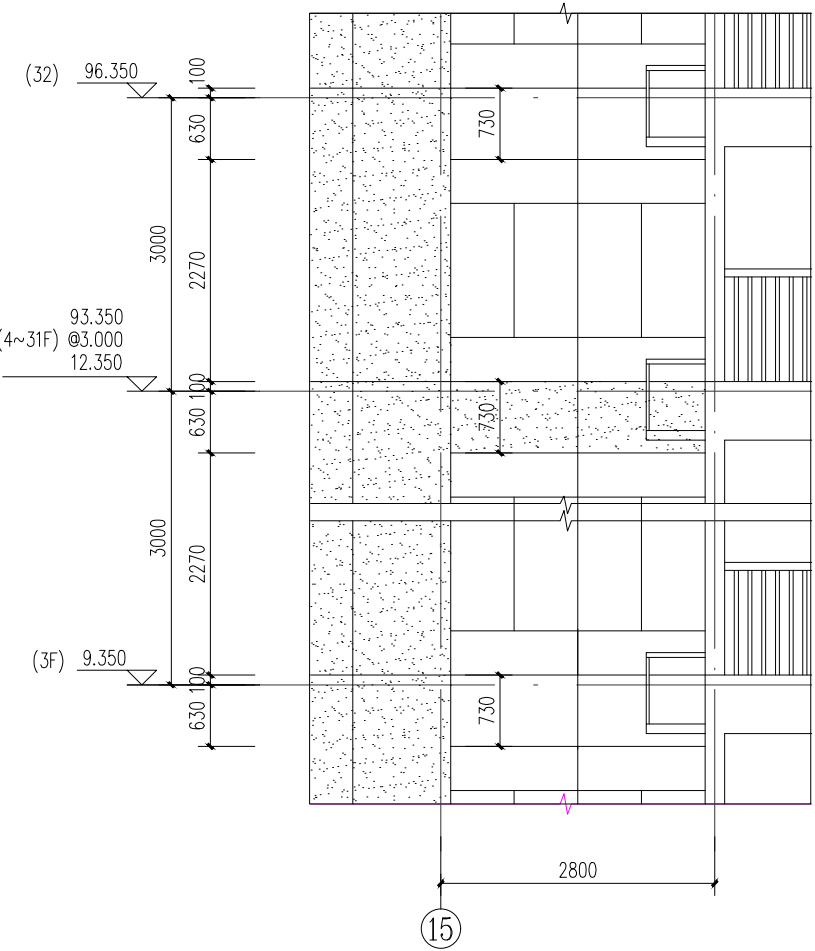
7、11、12、15栋核心筒标准层立面图

根据消防省图意见：7、11、12、15栋核心筒的窗的上下层之间的实墙高度小于1.2米，不符合GB 50016-2014（2018年版）第6.2.5条规定。修改如下图：

修改前

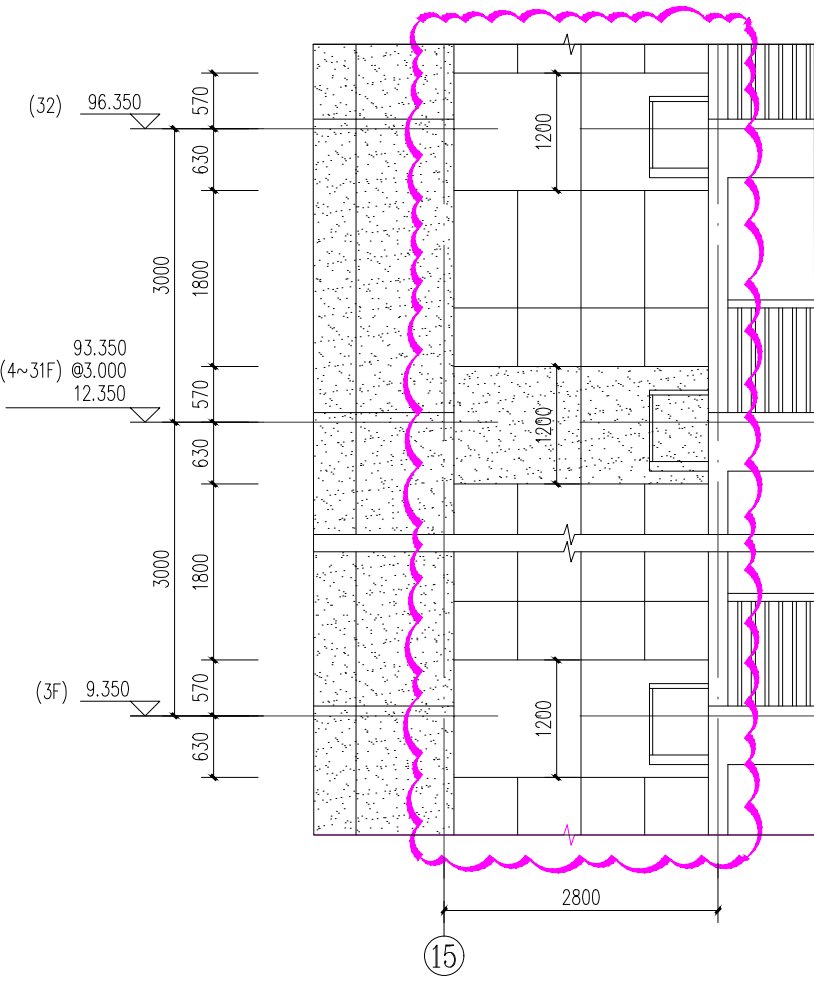
7、11、12、15栋核心筒标准层立面图

修改后

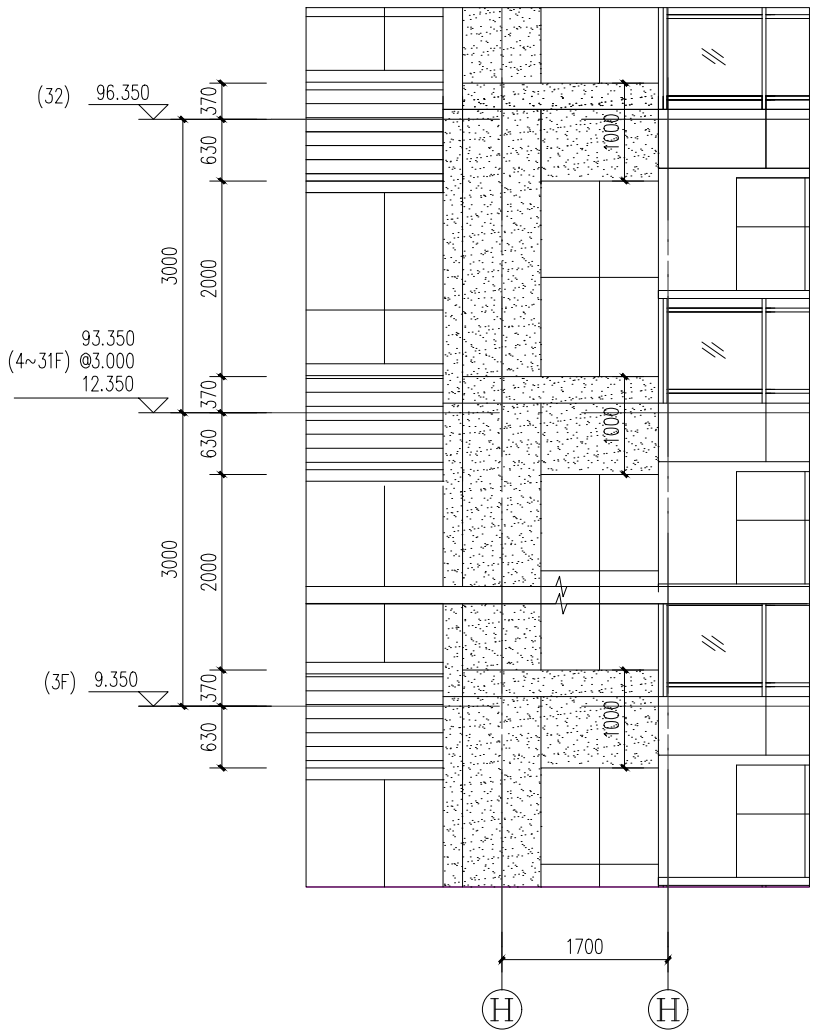
7、11、12、15栋核心筒标准层立面图

修改前

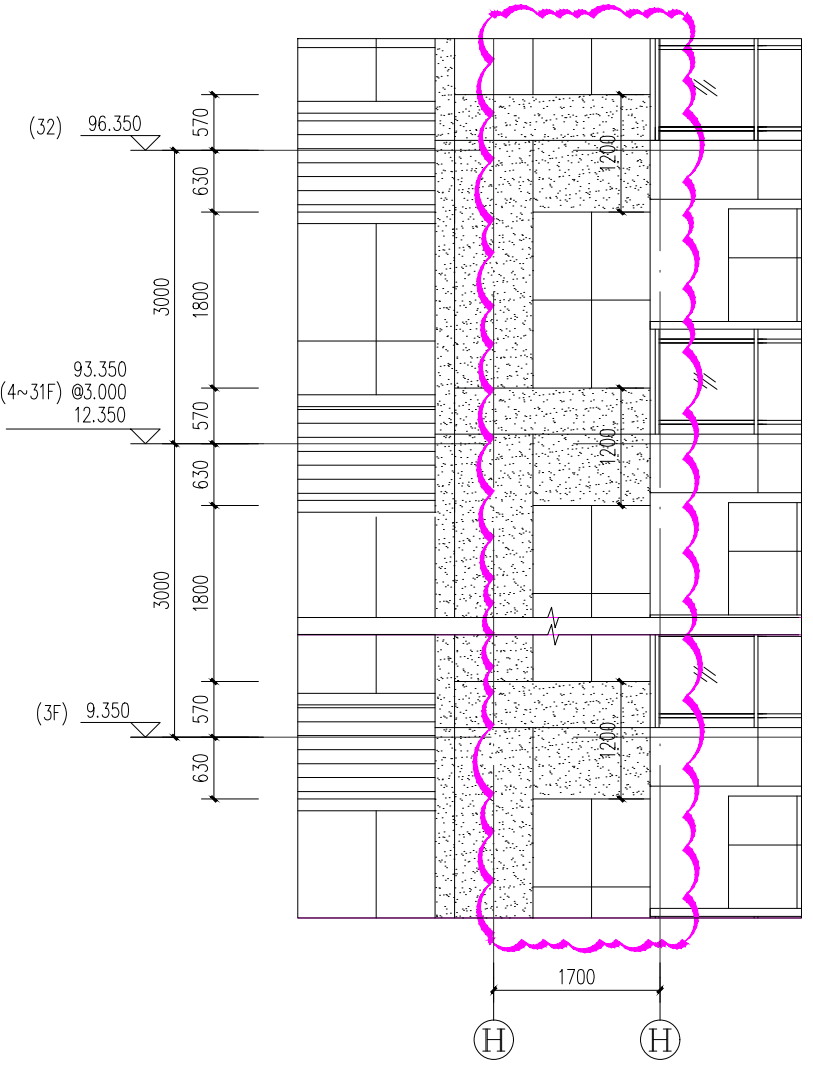
7、11、12、15栋核心筒标准层立面图

修改后

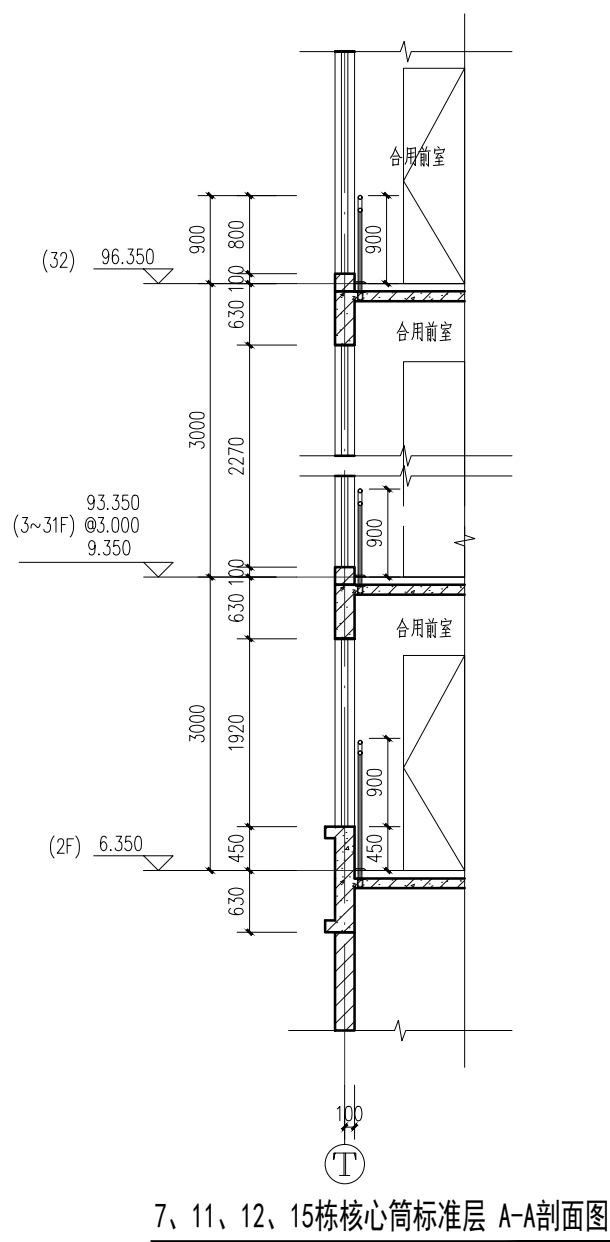
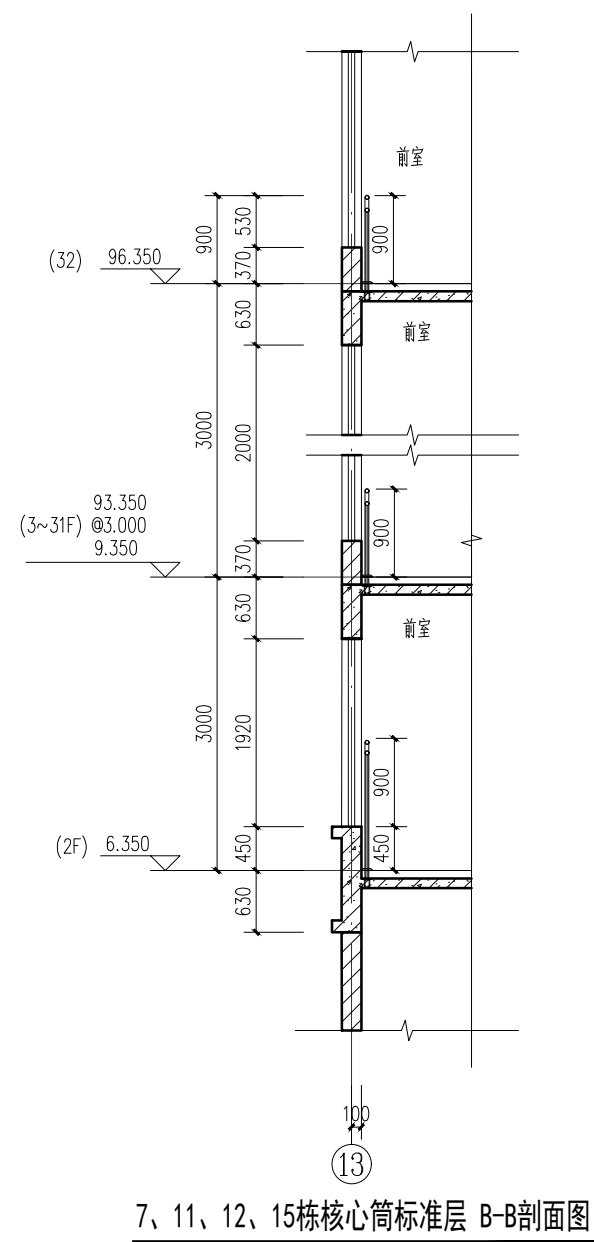
根据消防省图意见：7、11、12、15栋核心筒的窗的上下层之间的实墙高度小于1.2米，不符合GB 50016-2014（2018年版）第6.2.5条规定。修改如下图：

修改前

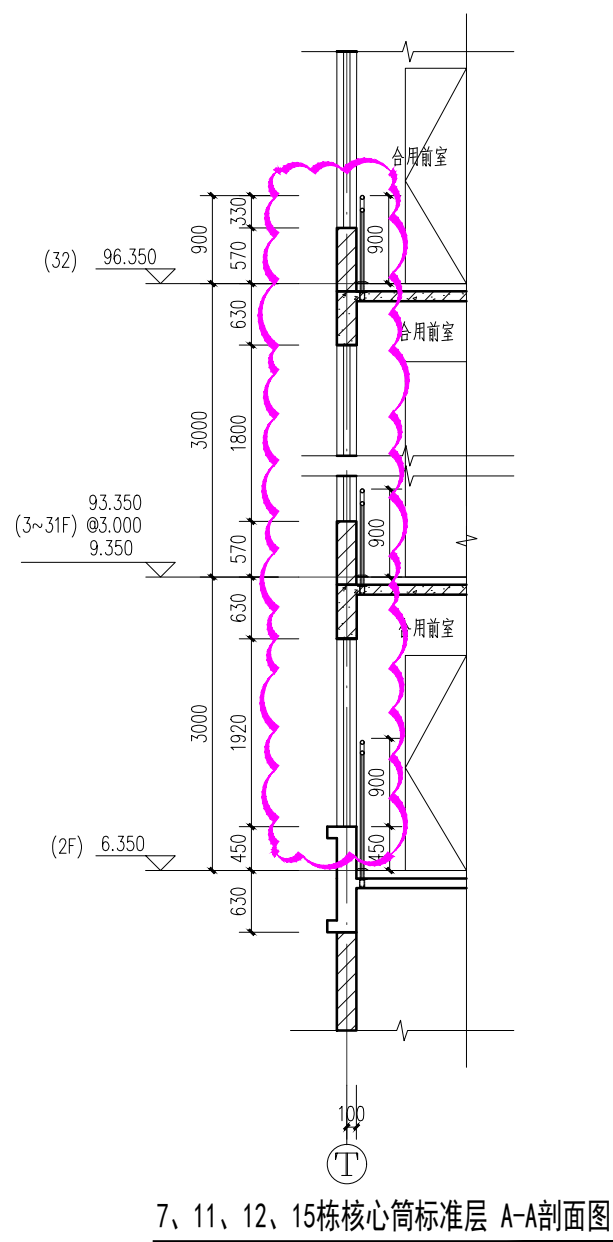
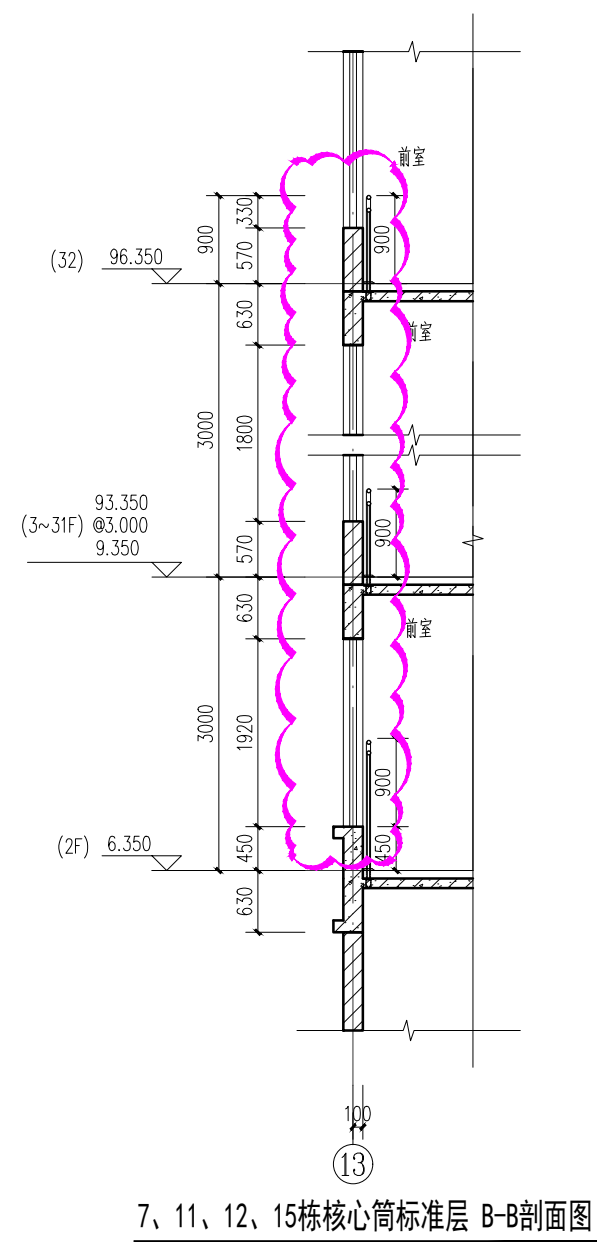
修改后

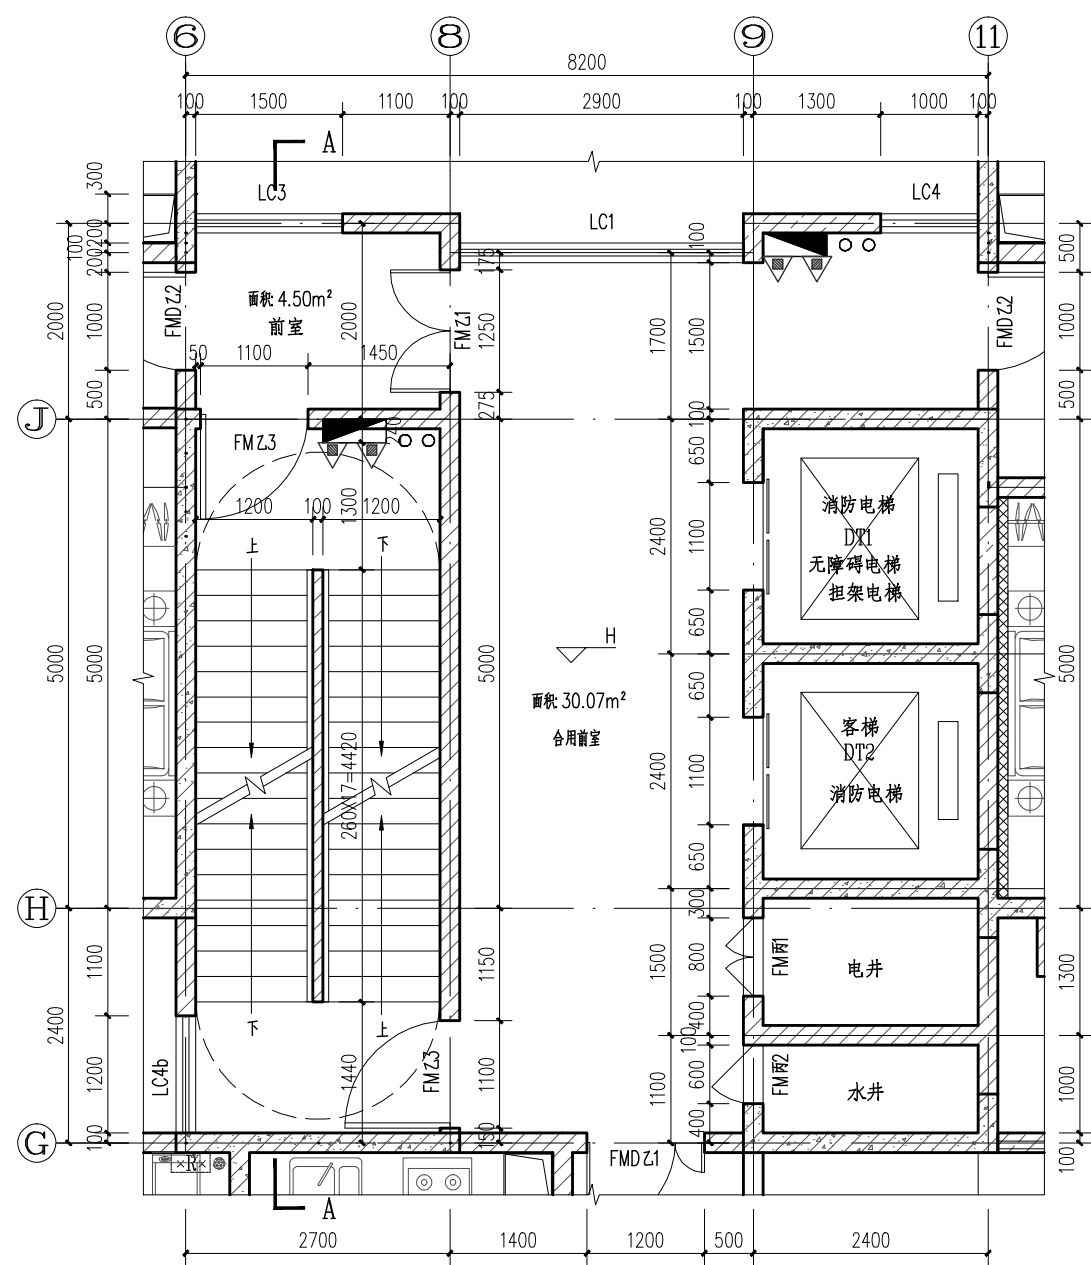
8、10栋核心筒标准层平面详图

根据消防省图意见：8栋、10栋核心筒前室穿套导致疏散门开启方向与疏散方向不一致，不符合GB 50096-2011第6.2.5条规定。修改如下图：

修改前

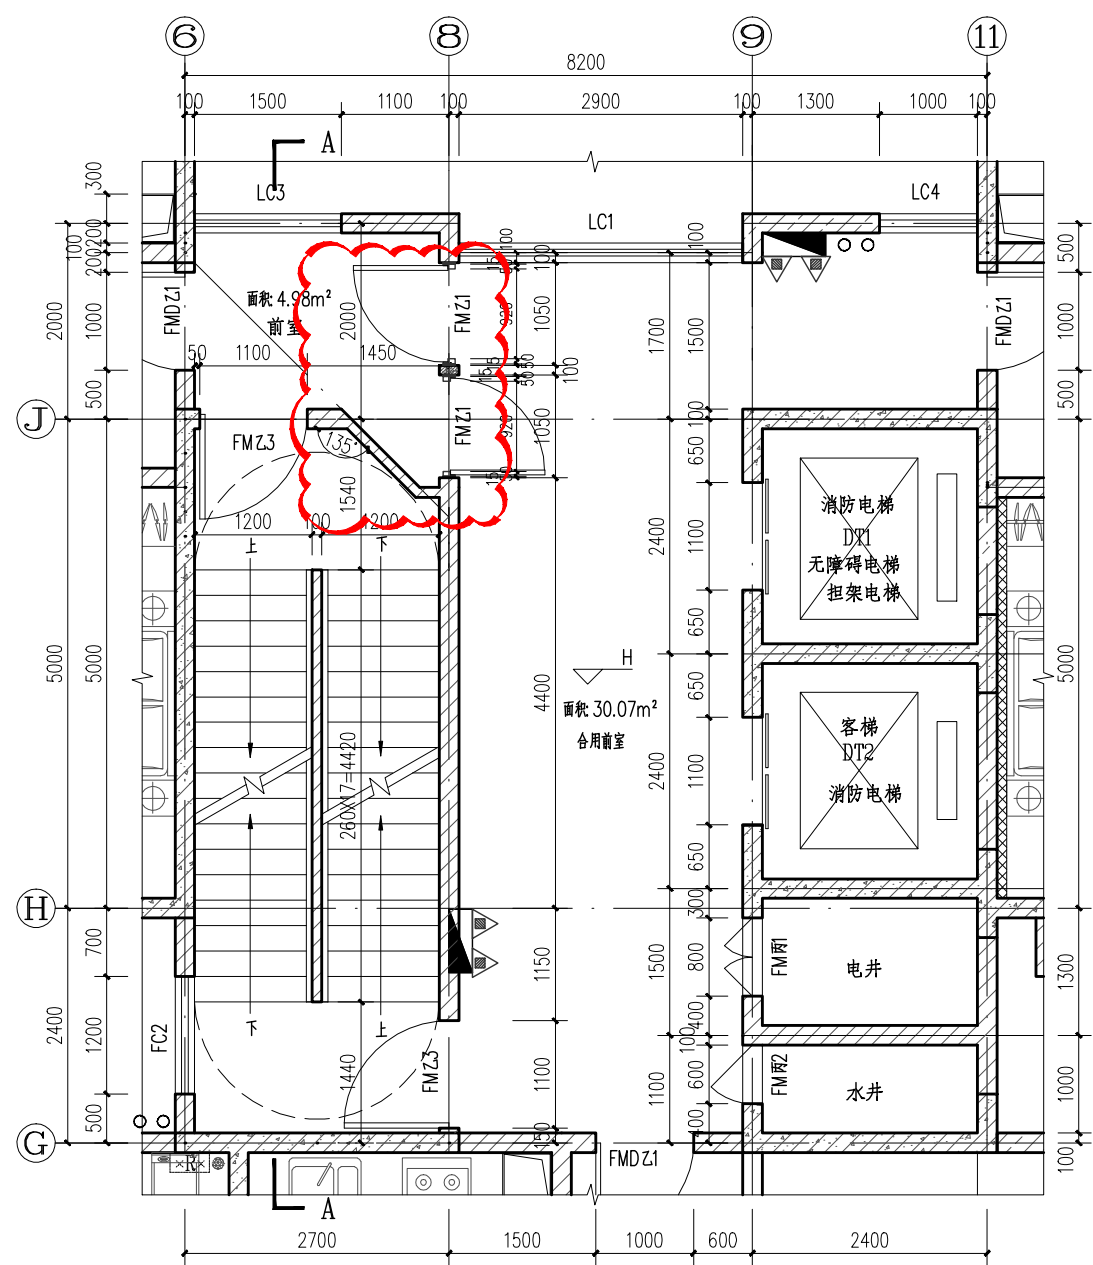
8、10栋核心筒标准层平面详图

修改后

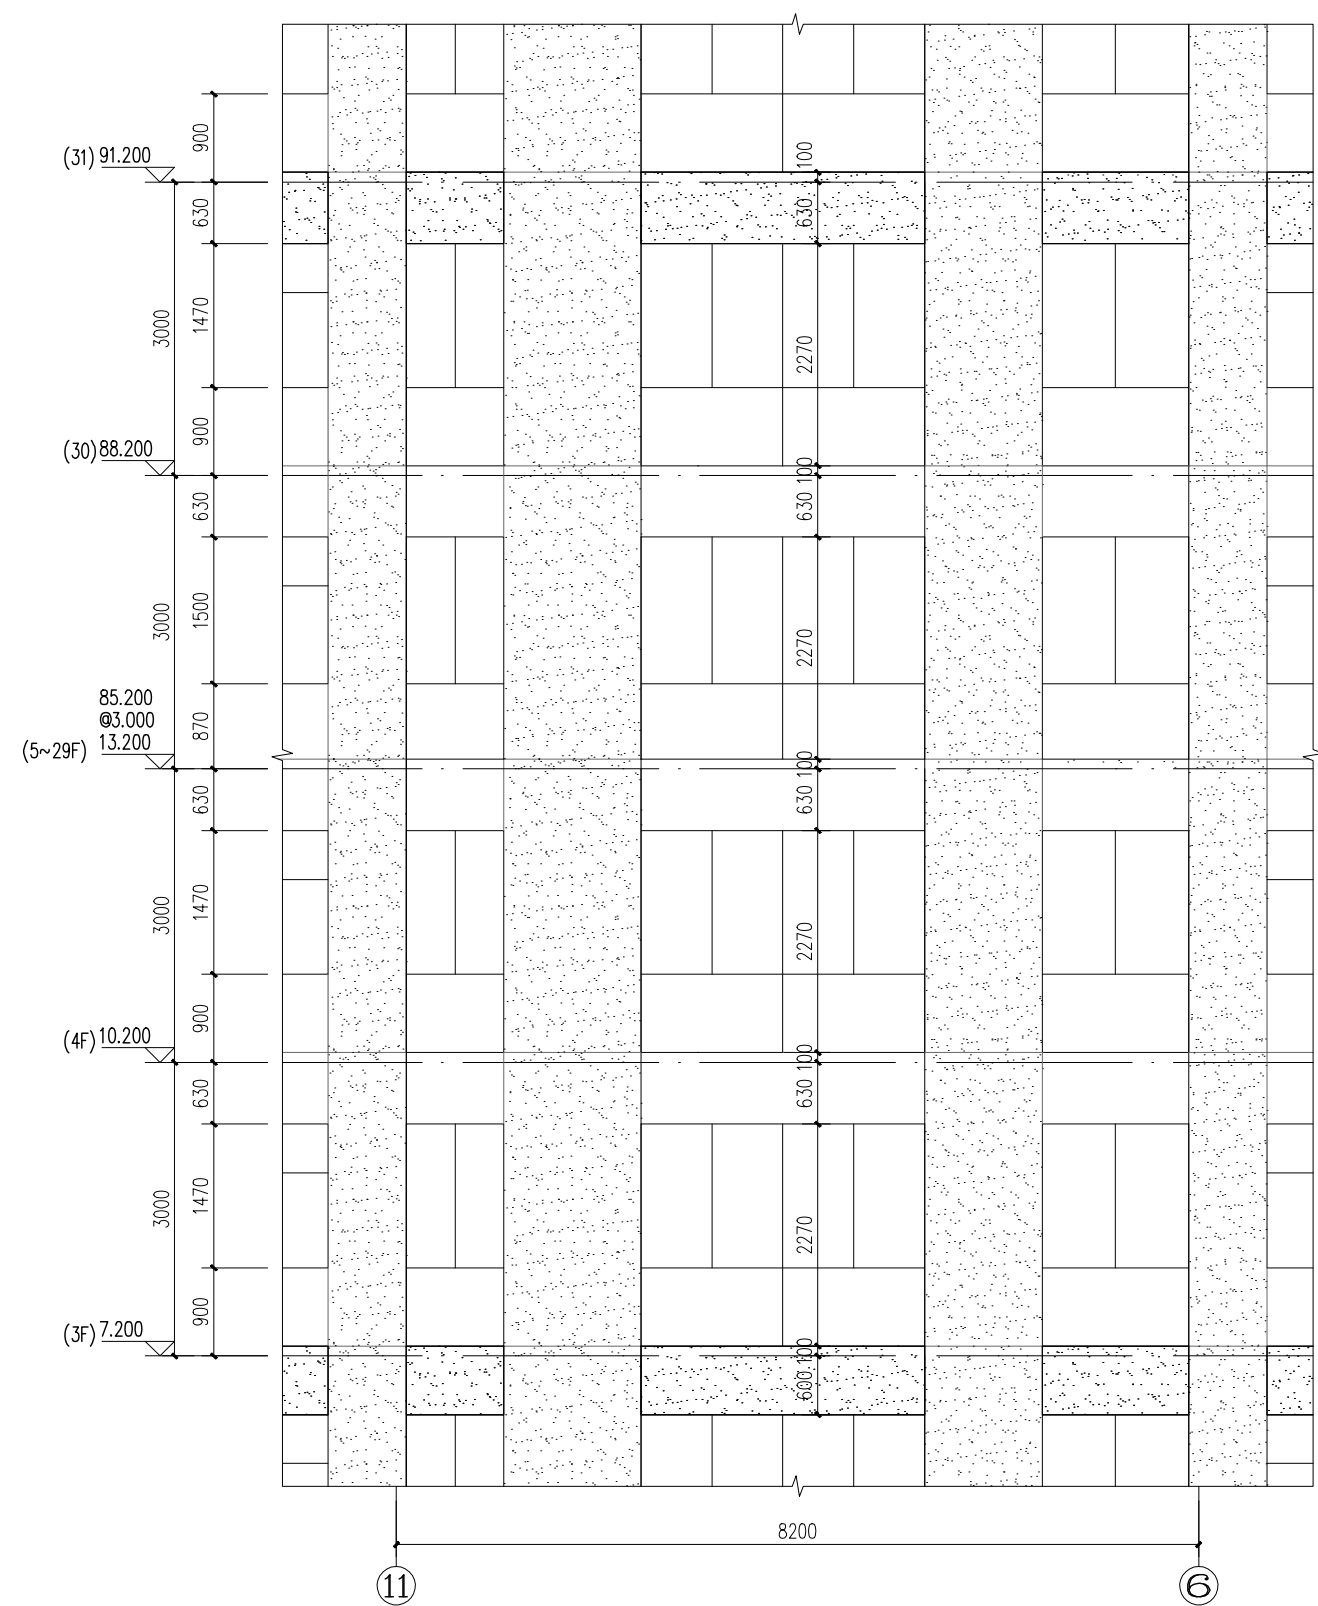
8、10栋核心筒标准层立面图  
修改前

根据消防省图意见：8栋、10栋核心筒的窗的上下层之间的实墙高度小于1.2米，不符合GB 50016-2014（2018年版）第6.2.5条规定。修改如下图：

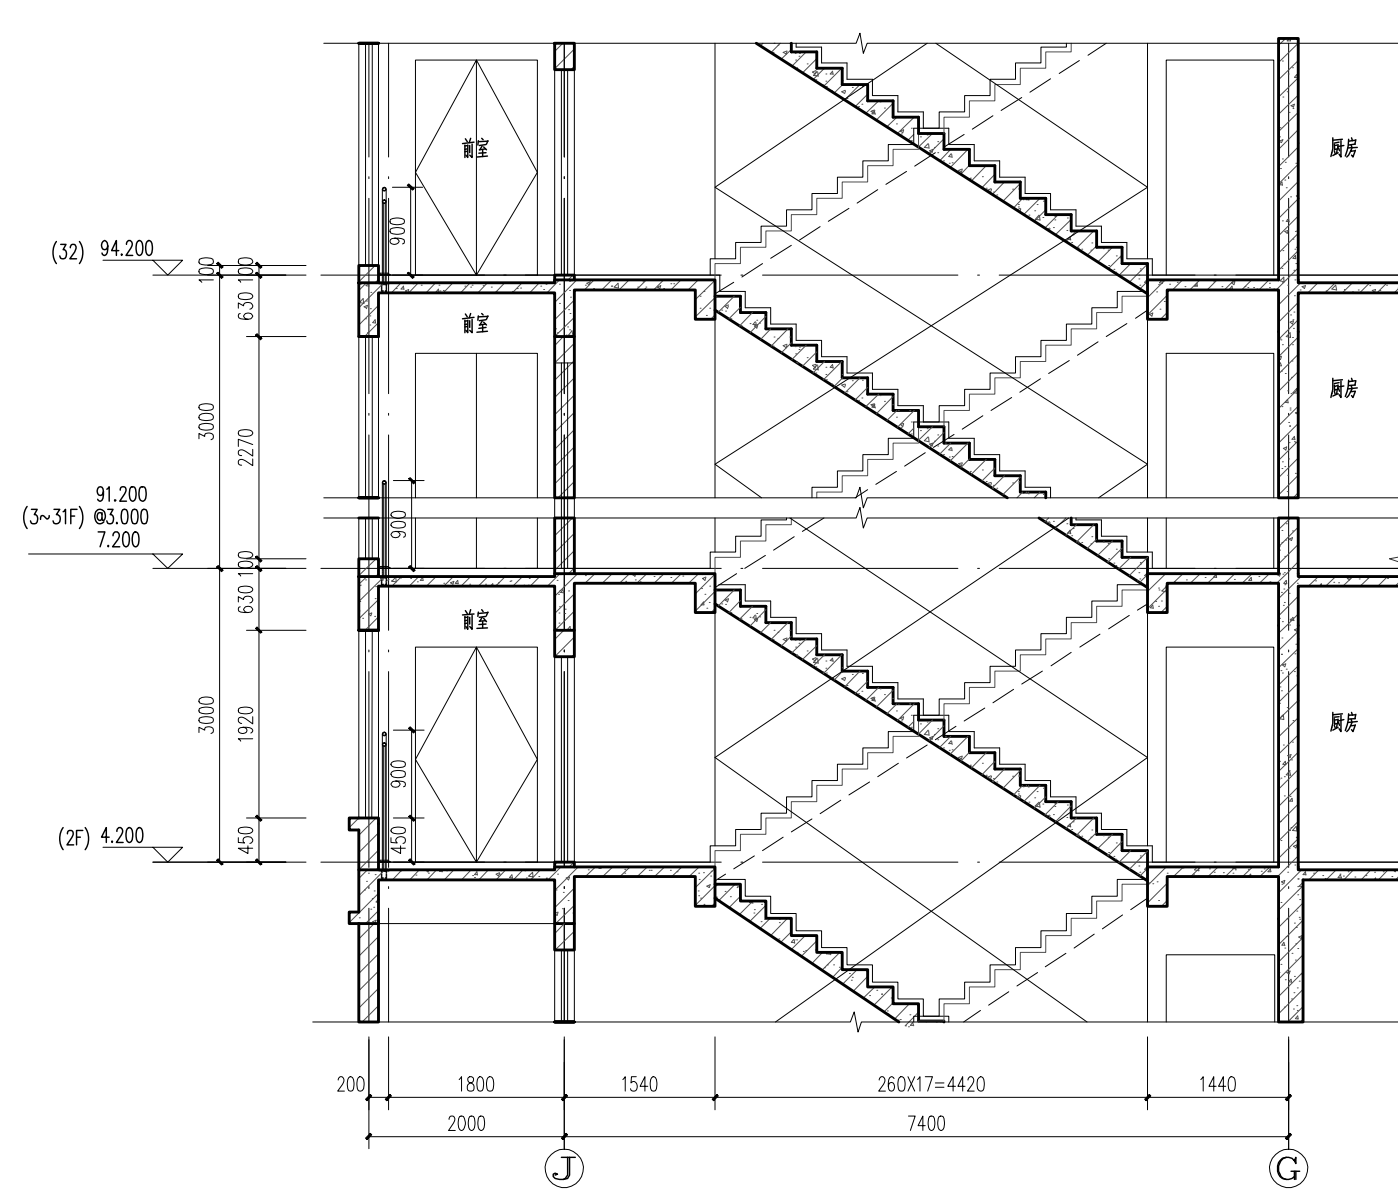
8、10栋楼梯A-A剖面图  
修改前

根据消防省图意见：8栋、10栋核心筒的窗的上下层之间的实墙高度小于1.2米，不符合GB 50016-2014（2018年版）第6.2.5条规定。修改如下图：

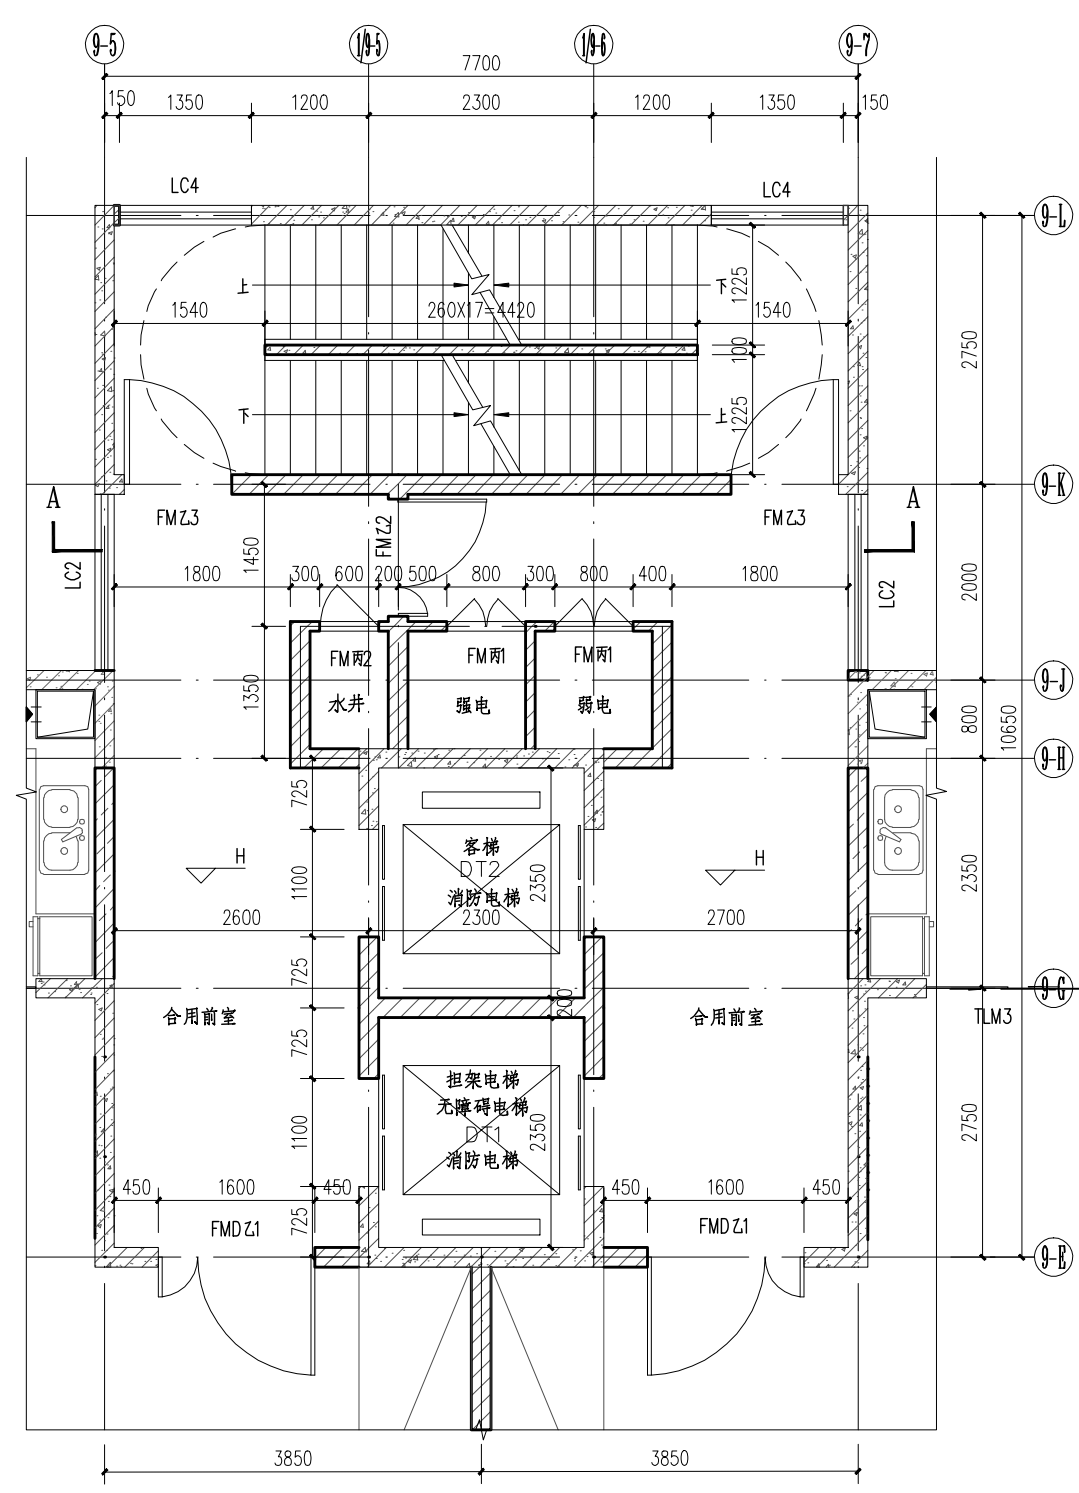
9栋核心筒标准层平面详图  
修改前

根据消防省图意见：9栋核心筒前室穿套导致疏散门开启方向与疏散方向不一致，不符合GB 50096-2011第6.2.5条规定。修改如下图：

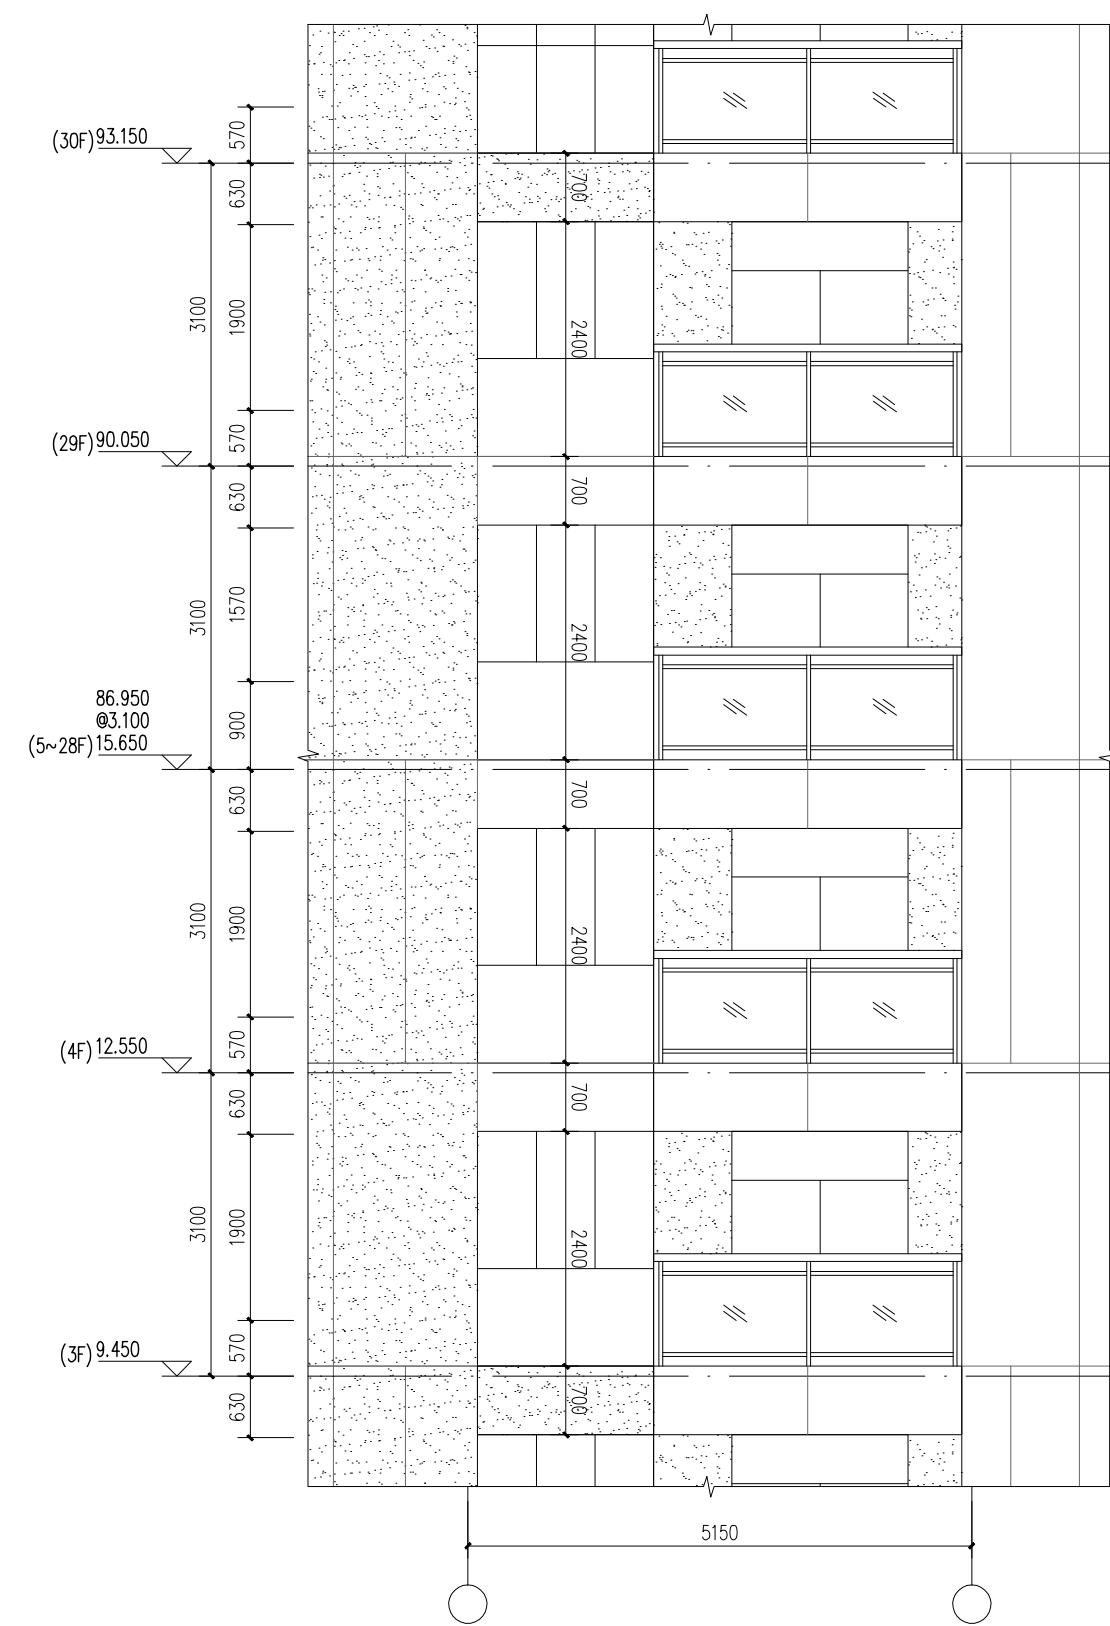
9栋核心筒标准层立面图  
修改前

根据消防省图意见：9栋核心筒的窗的上下层之间的实墙高度小于1.2米，不符合GB 50016-2014（2018年版）第6.2.5条规定。修改如下图：

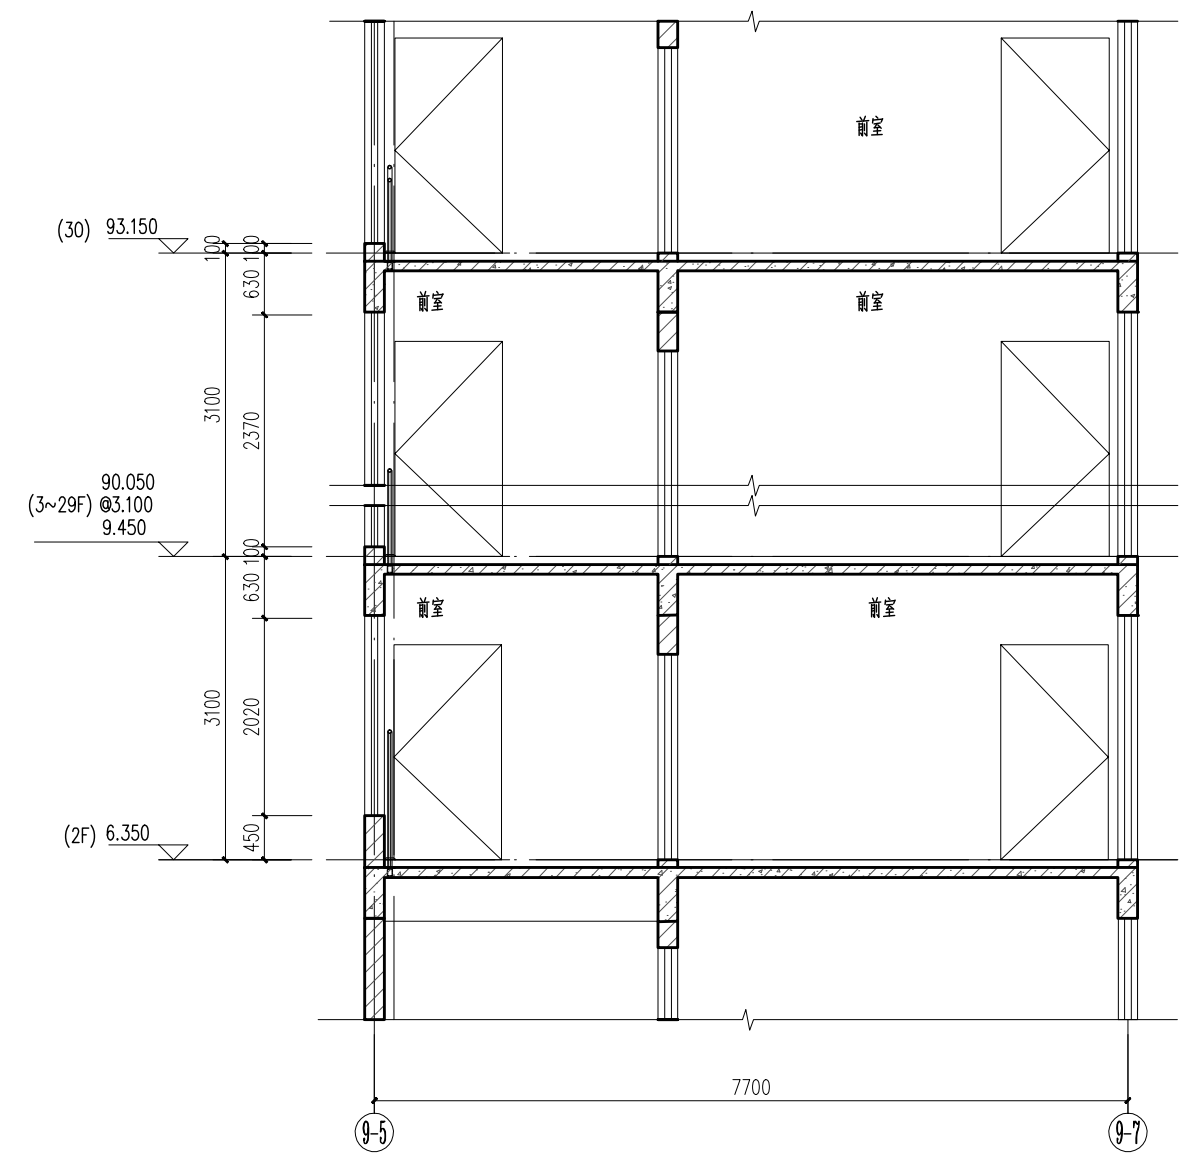
9栋楼梯A-A剖面图  
修改前

根据消防省图意见：9栋核心筒的窗的上下层之间的实墙高度小于1.2米，不符合GB 50016-2014（2018年版）第6.2.5条规定。修改如下图：
