根据消防审图意见：7、11、12、15栋（建施图）核心筒前室穿套导致疏散门开启方向与疏散方向不一致，不符合GB 50096-2011第6.2.5条规定。修改如下图：

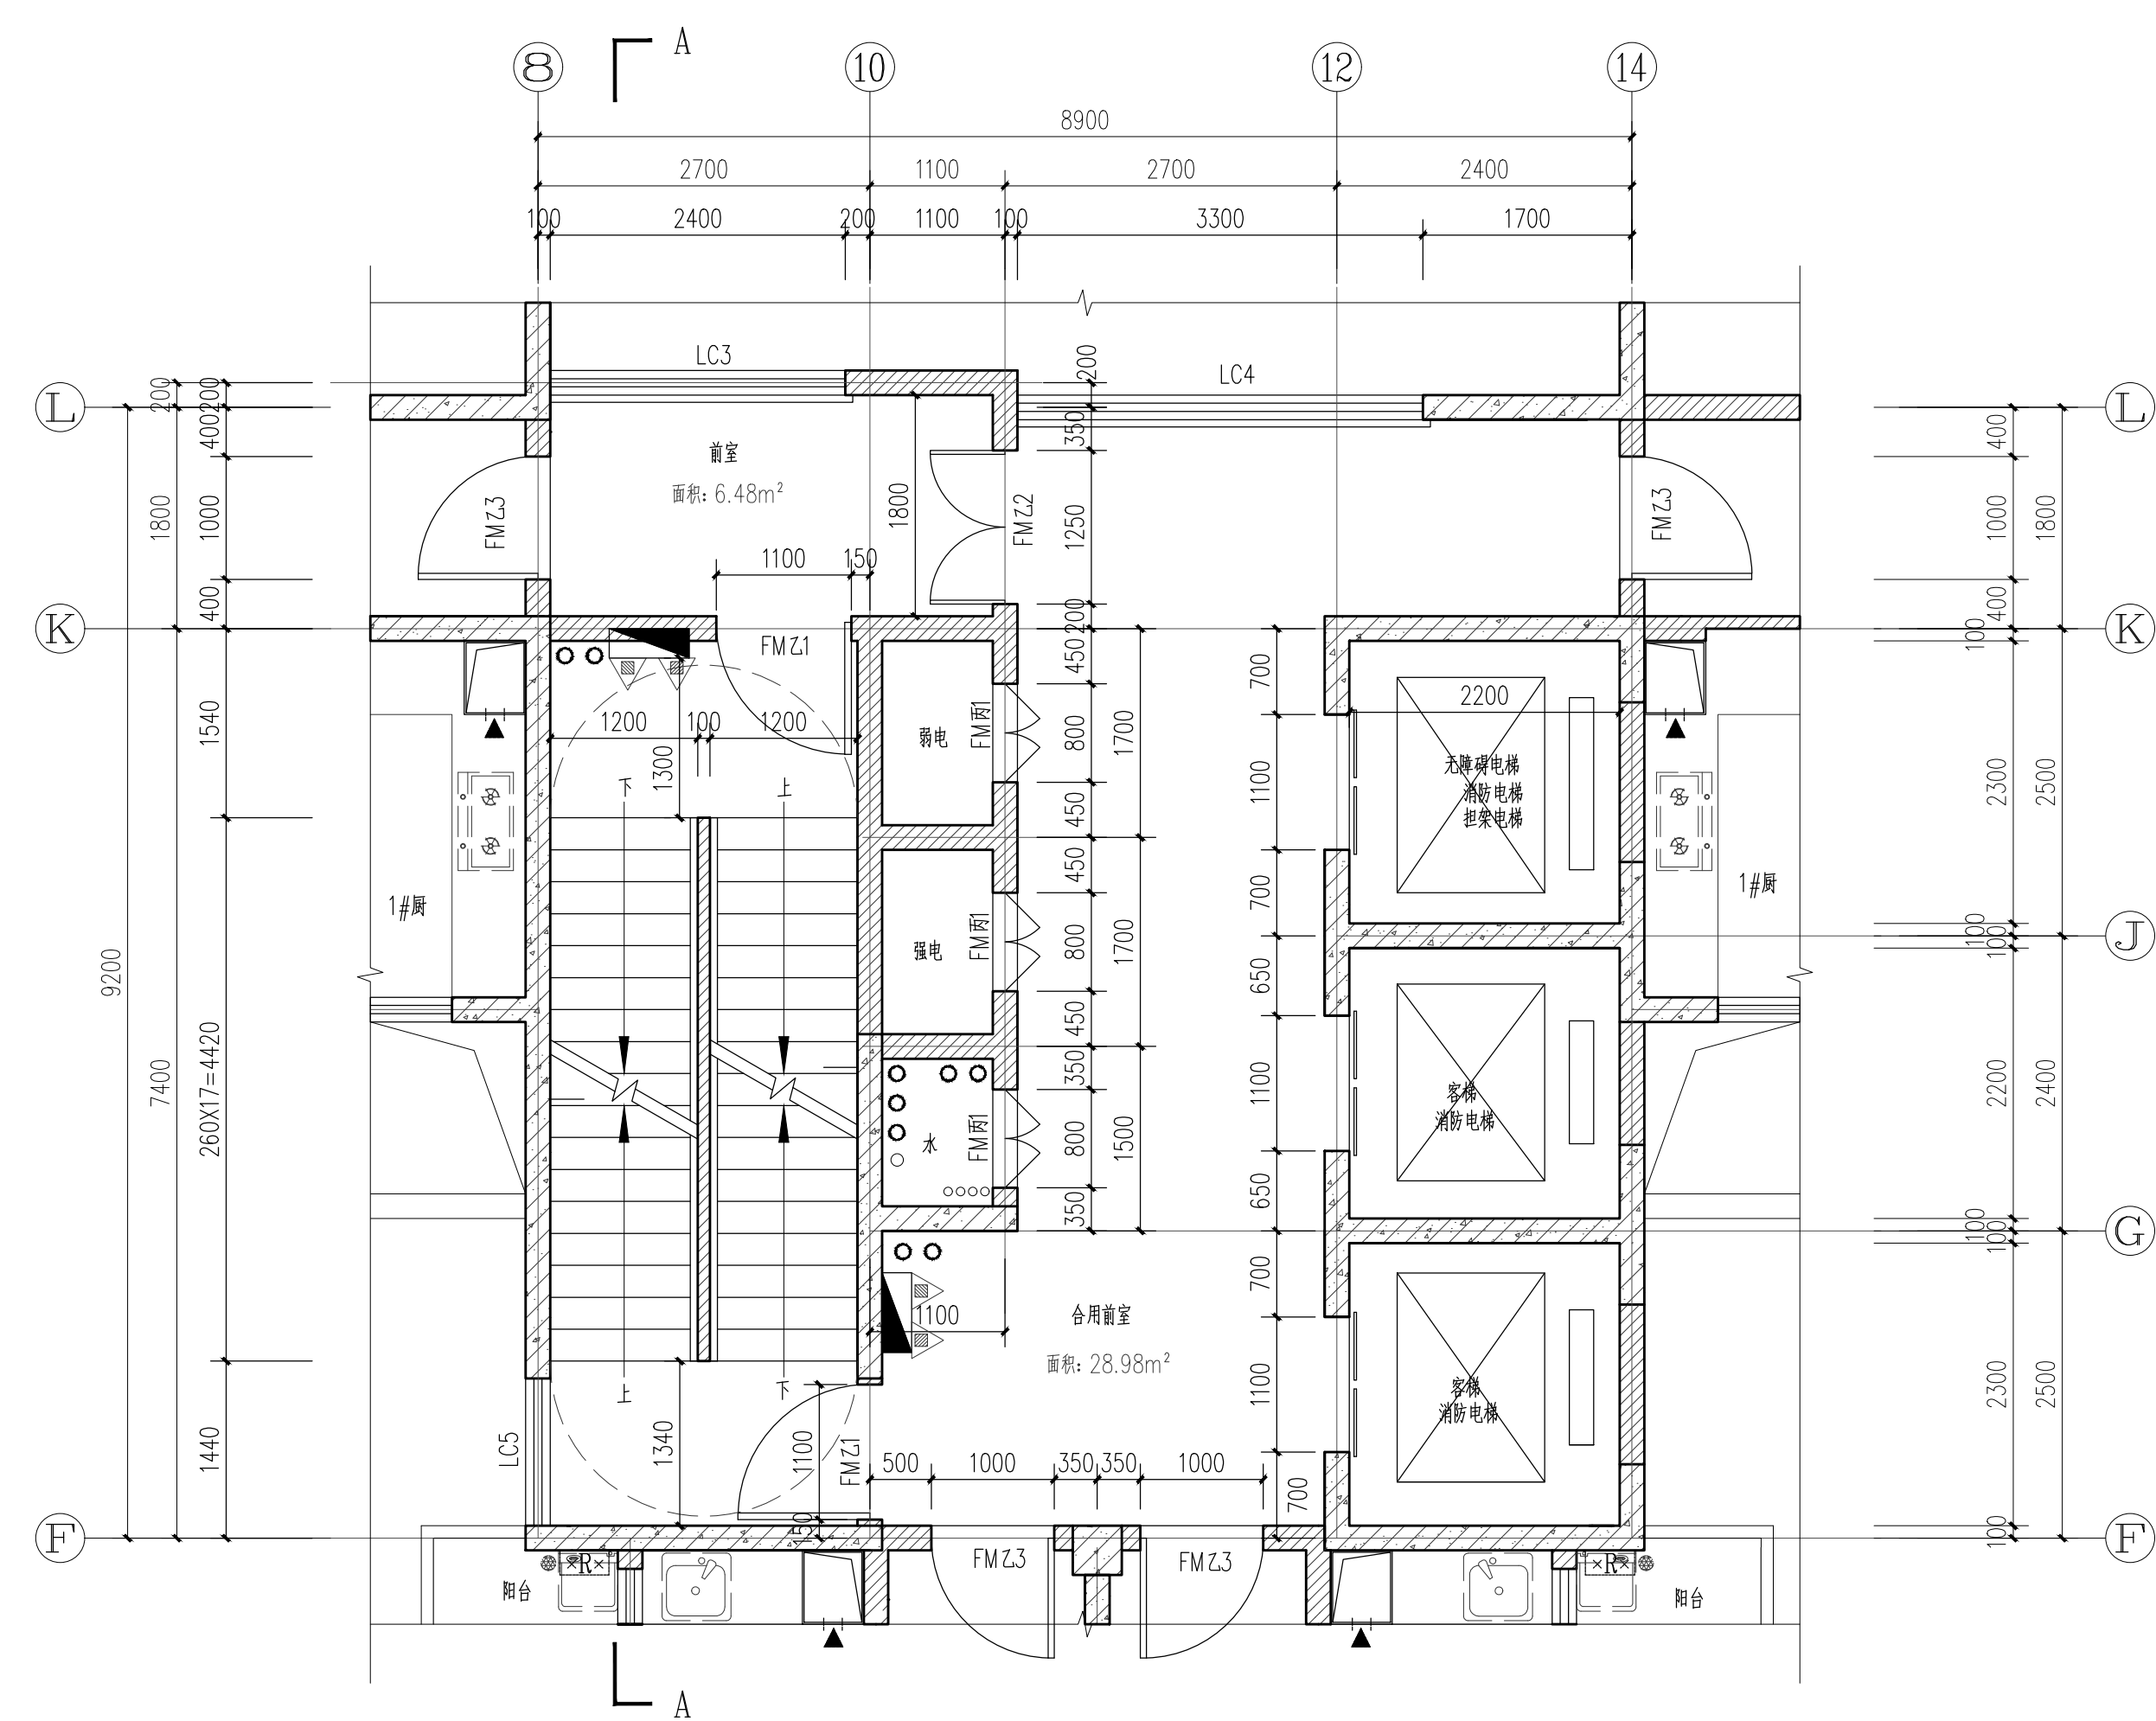
13栋、14栋核心筒标准层平面详图

根据消防省图意见：13栋、14栋核心筒前室穿套导致疏散门开启方向与疏散方向不一致，不符合GB 50096-2011第6.2.5条规定。修改如下图：

修改前

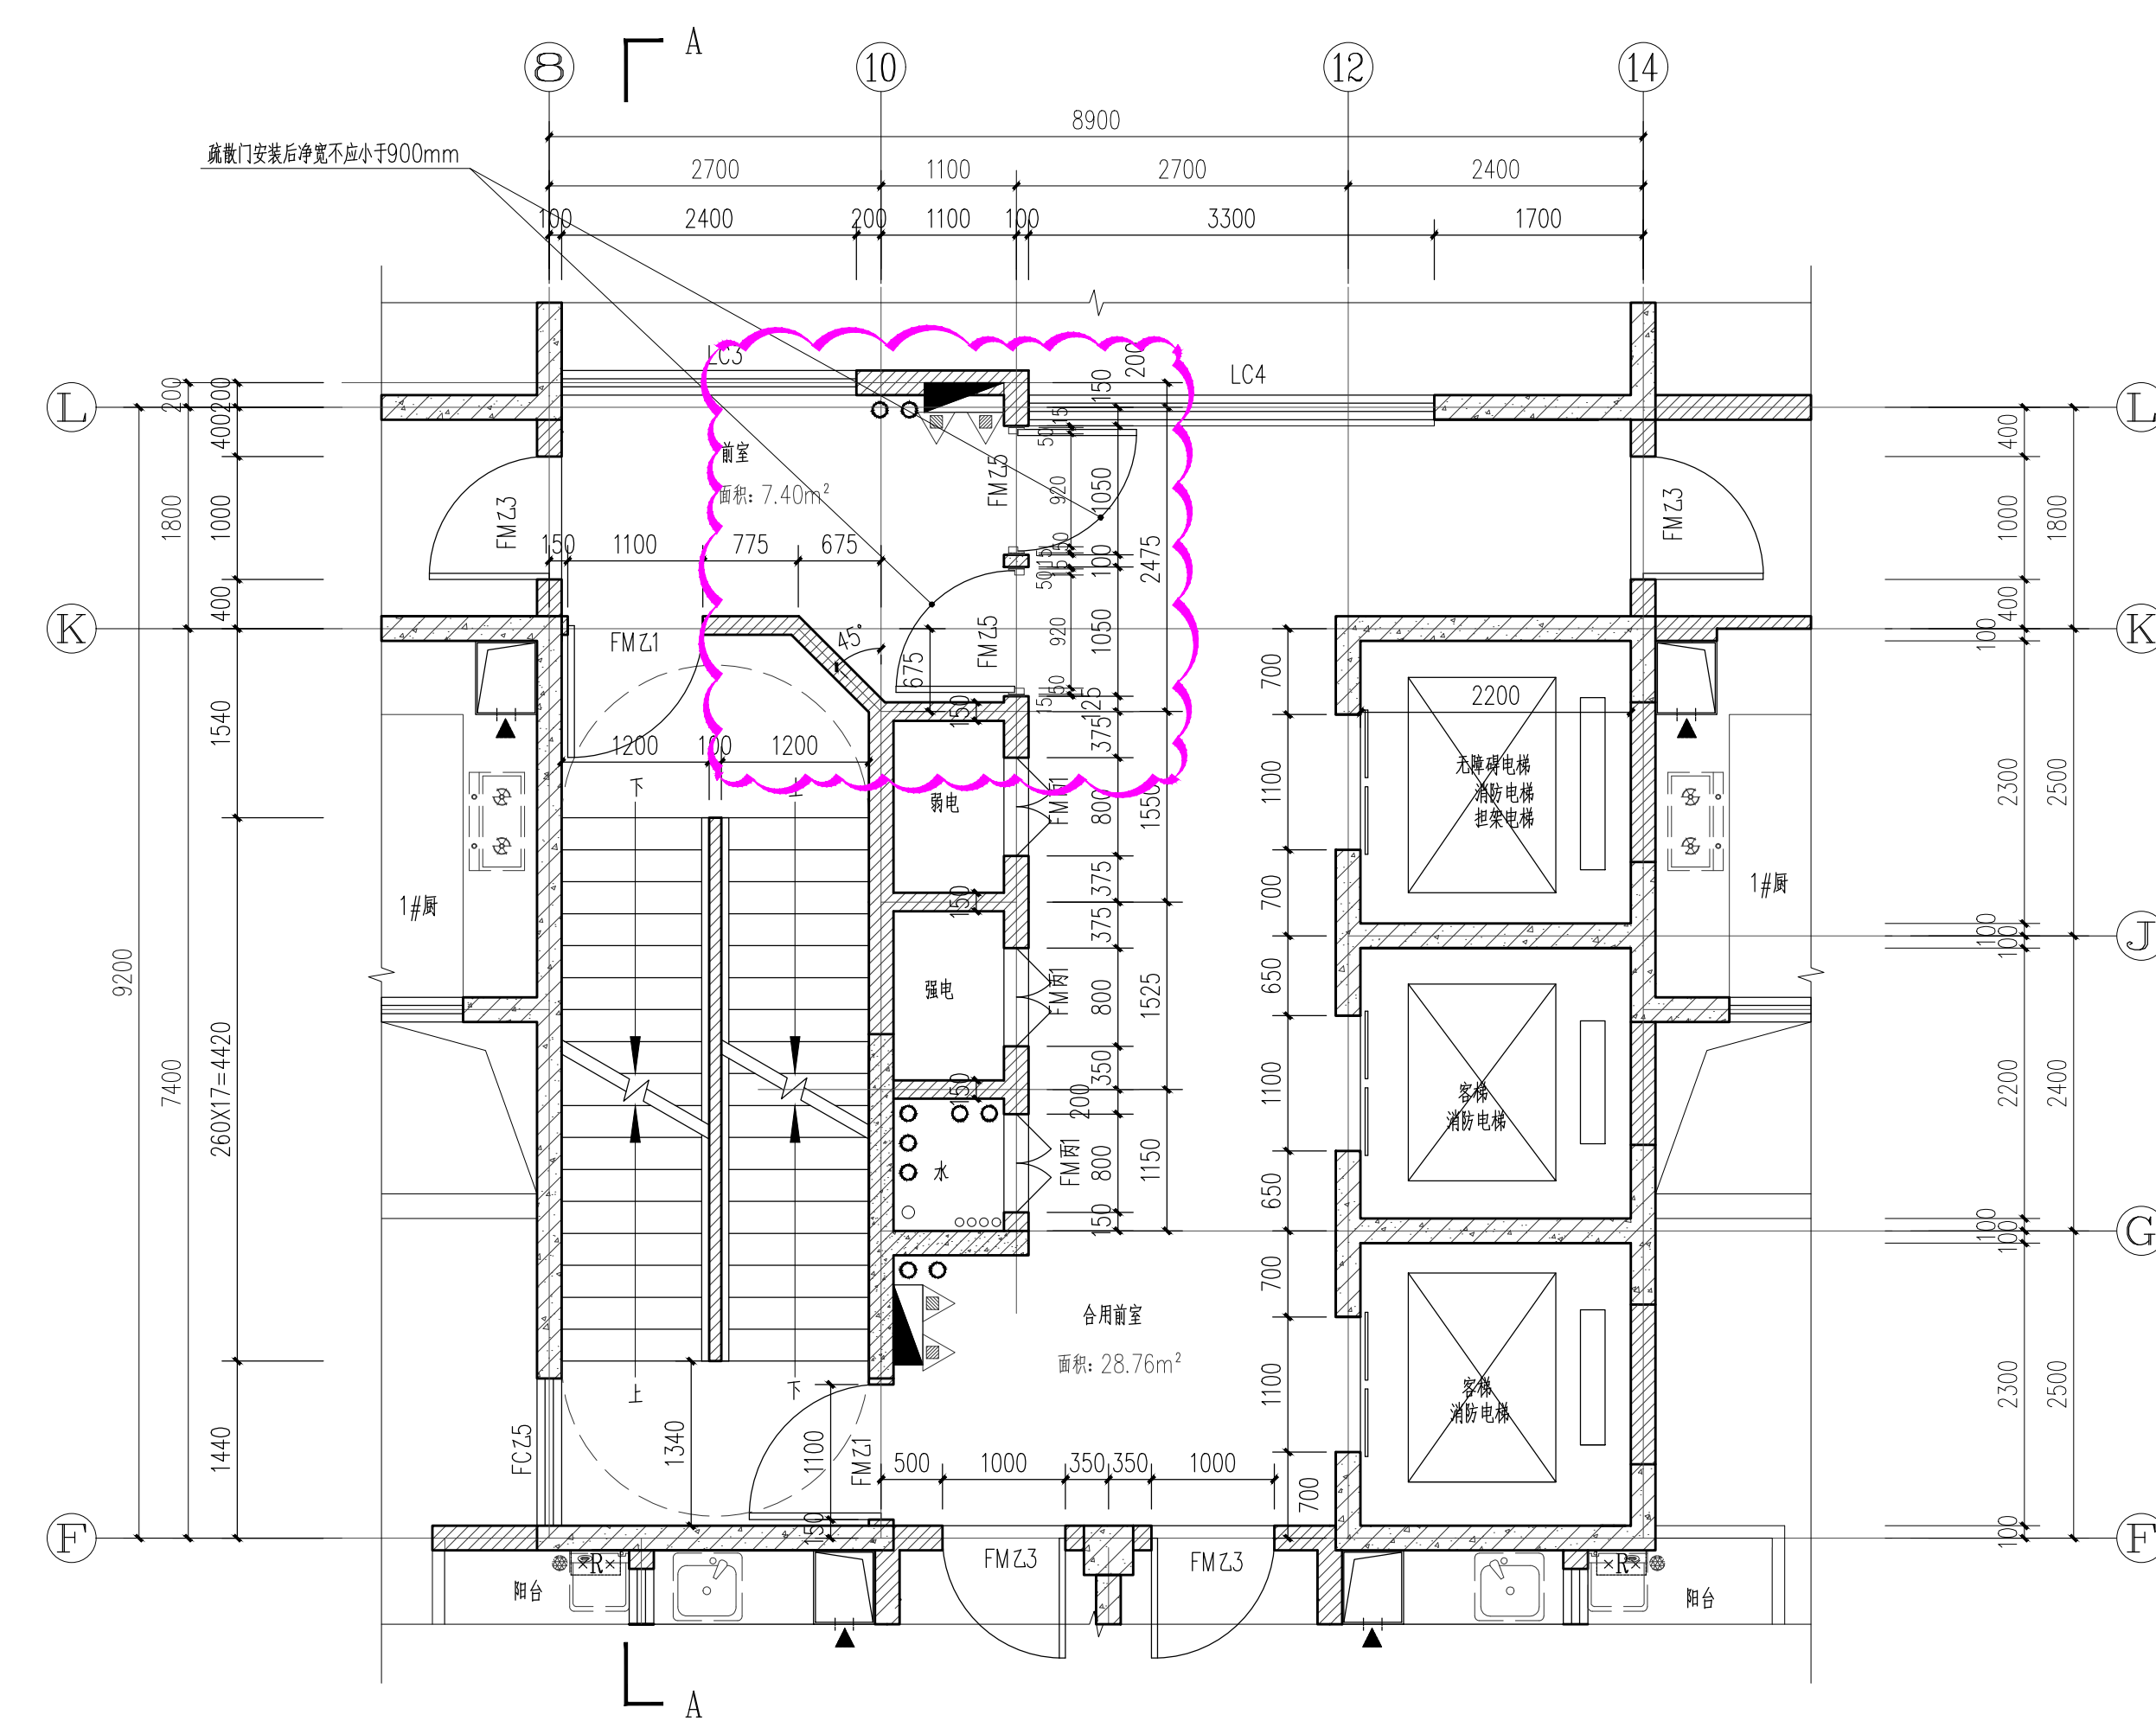
13栋、14栋核心筒标准层平面详图

修改后

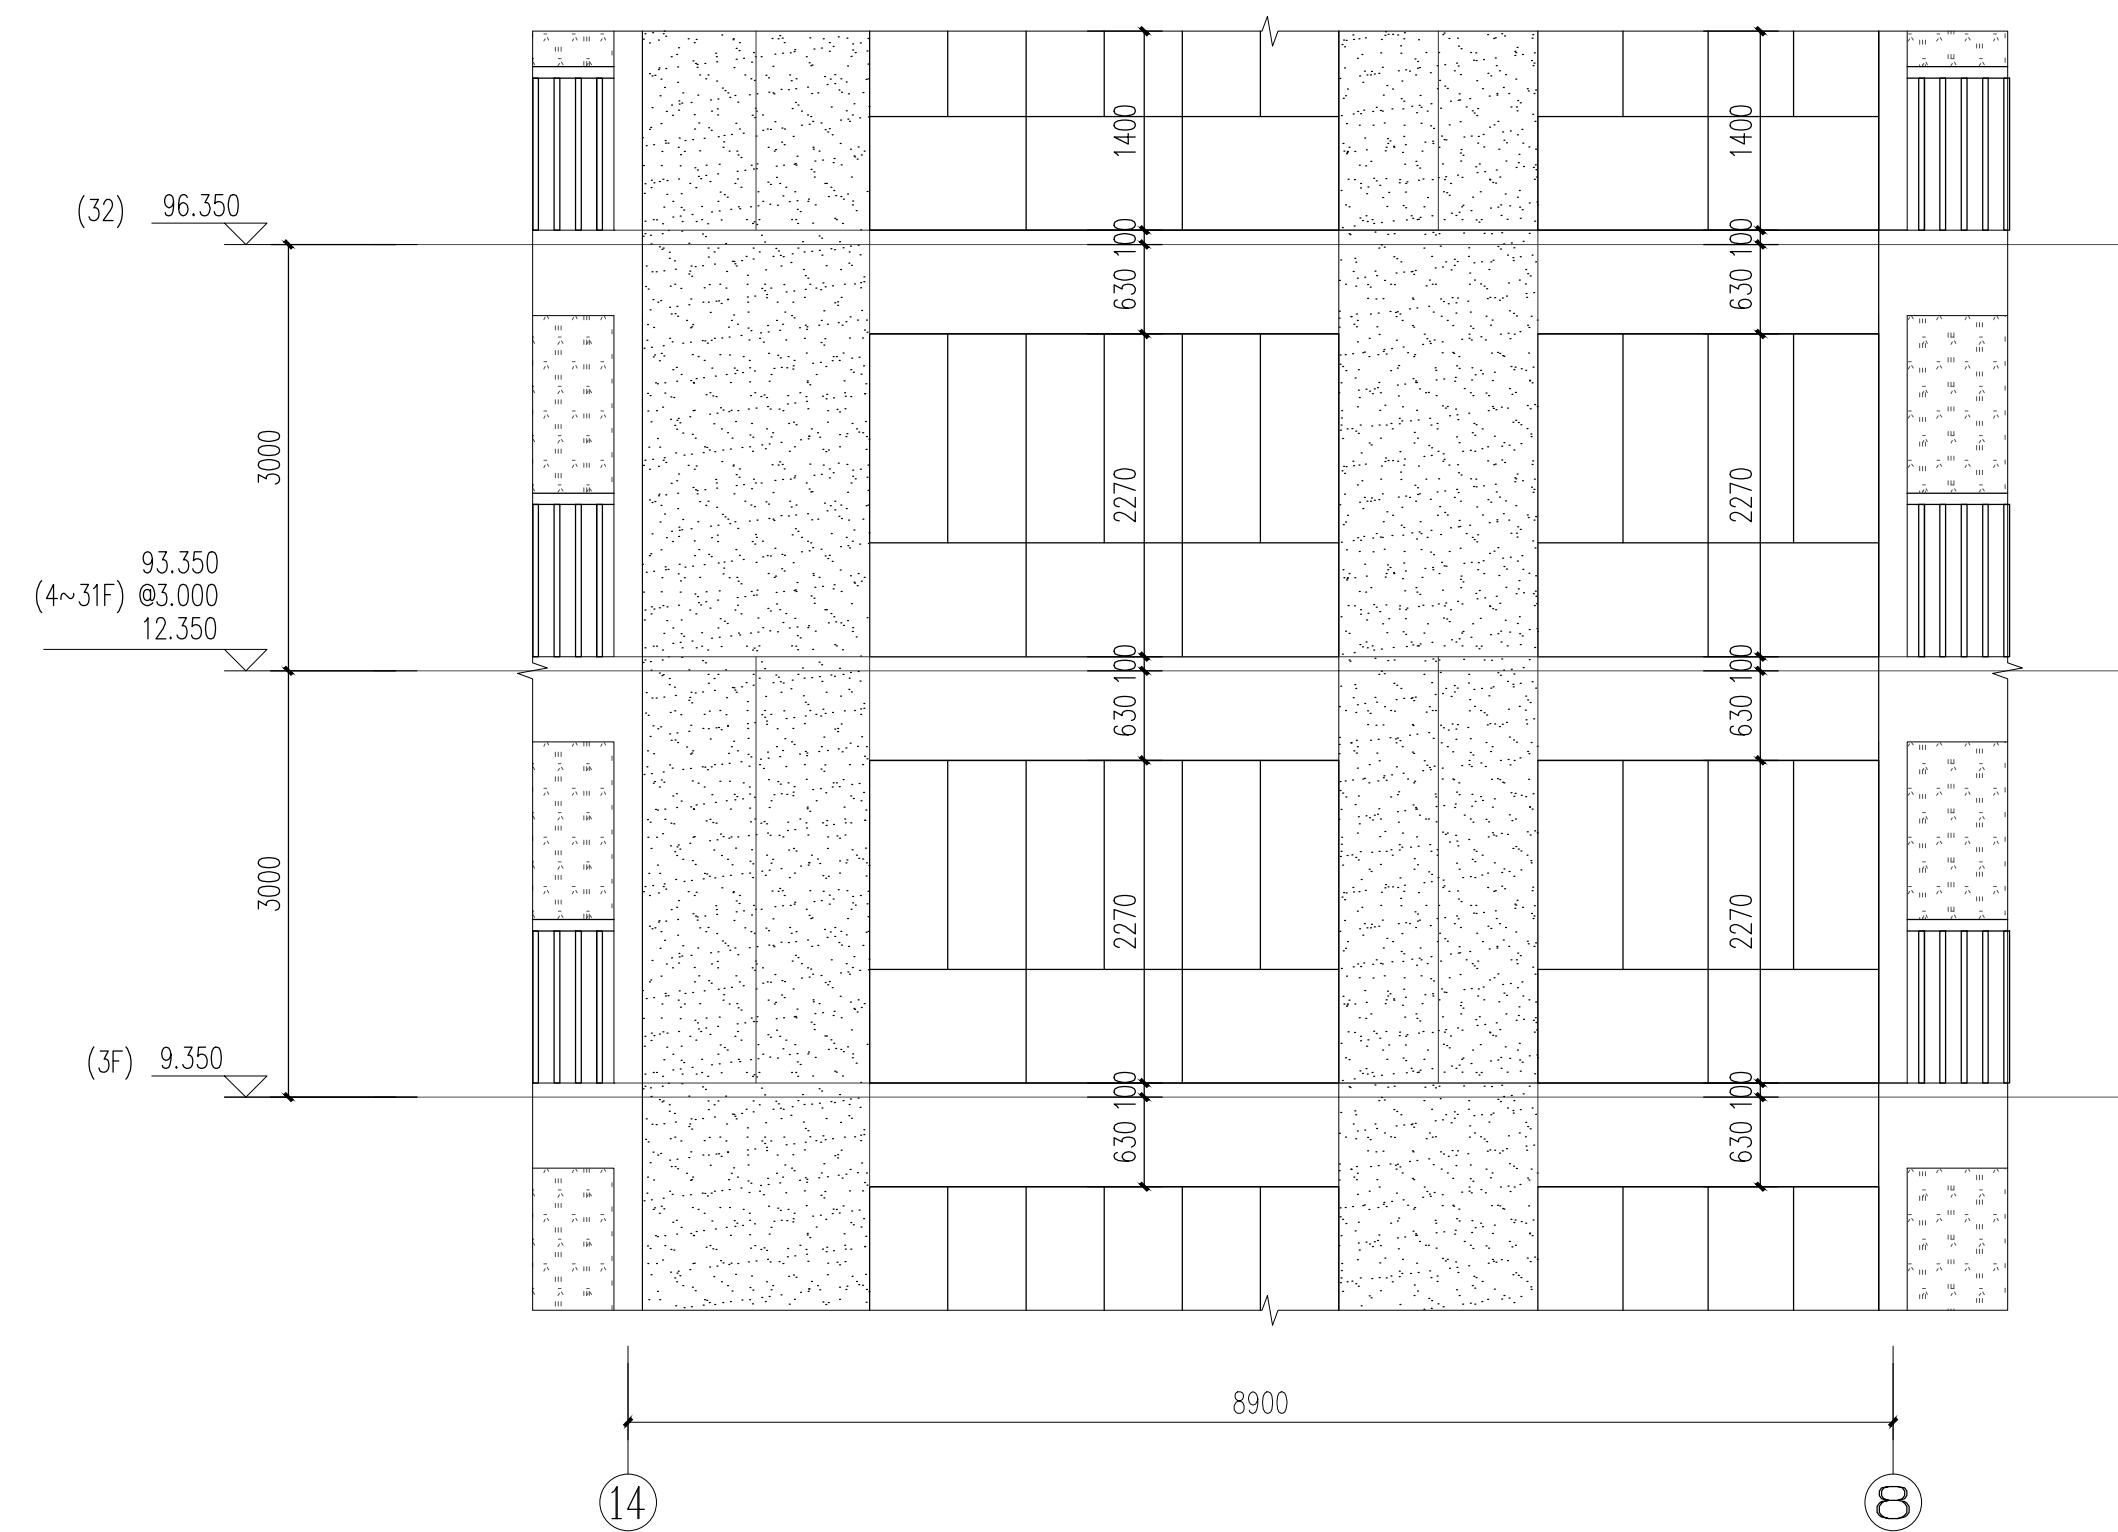
13栋、14栋核心筒标准层立面图

根据消防省图意见：13栋、14栋核心筒的窗的上下层之间的实墙高度小于1.2米，不符合GB 50016-2014（2018年版）第6.2.5条规定。修改如下图：

修改前

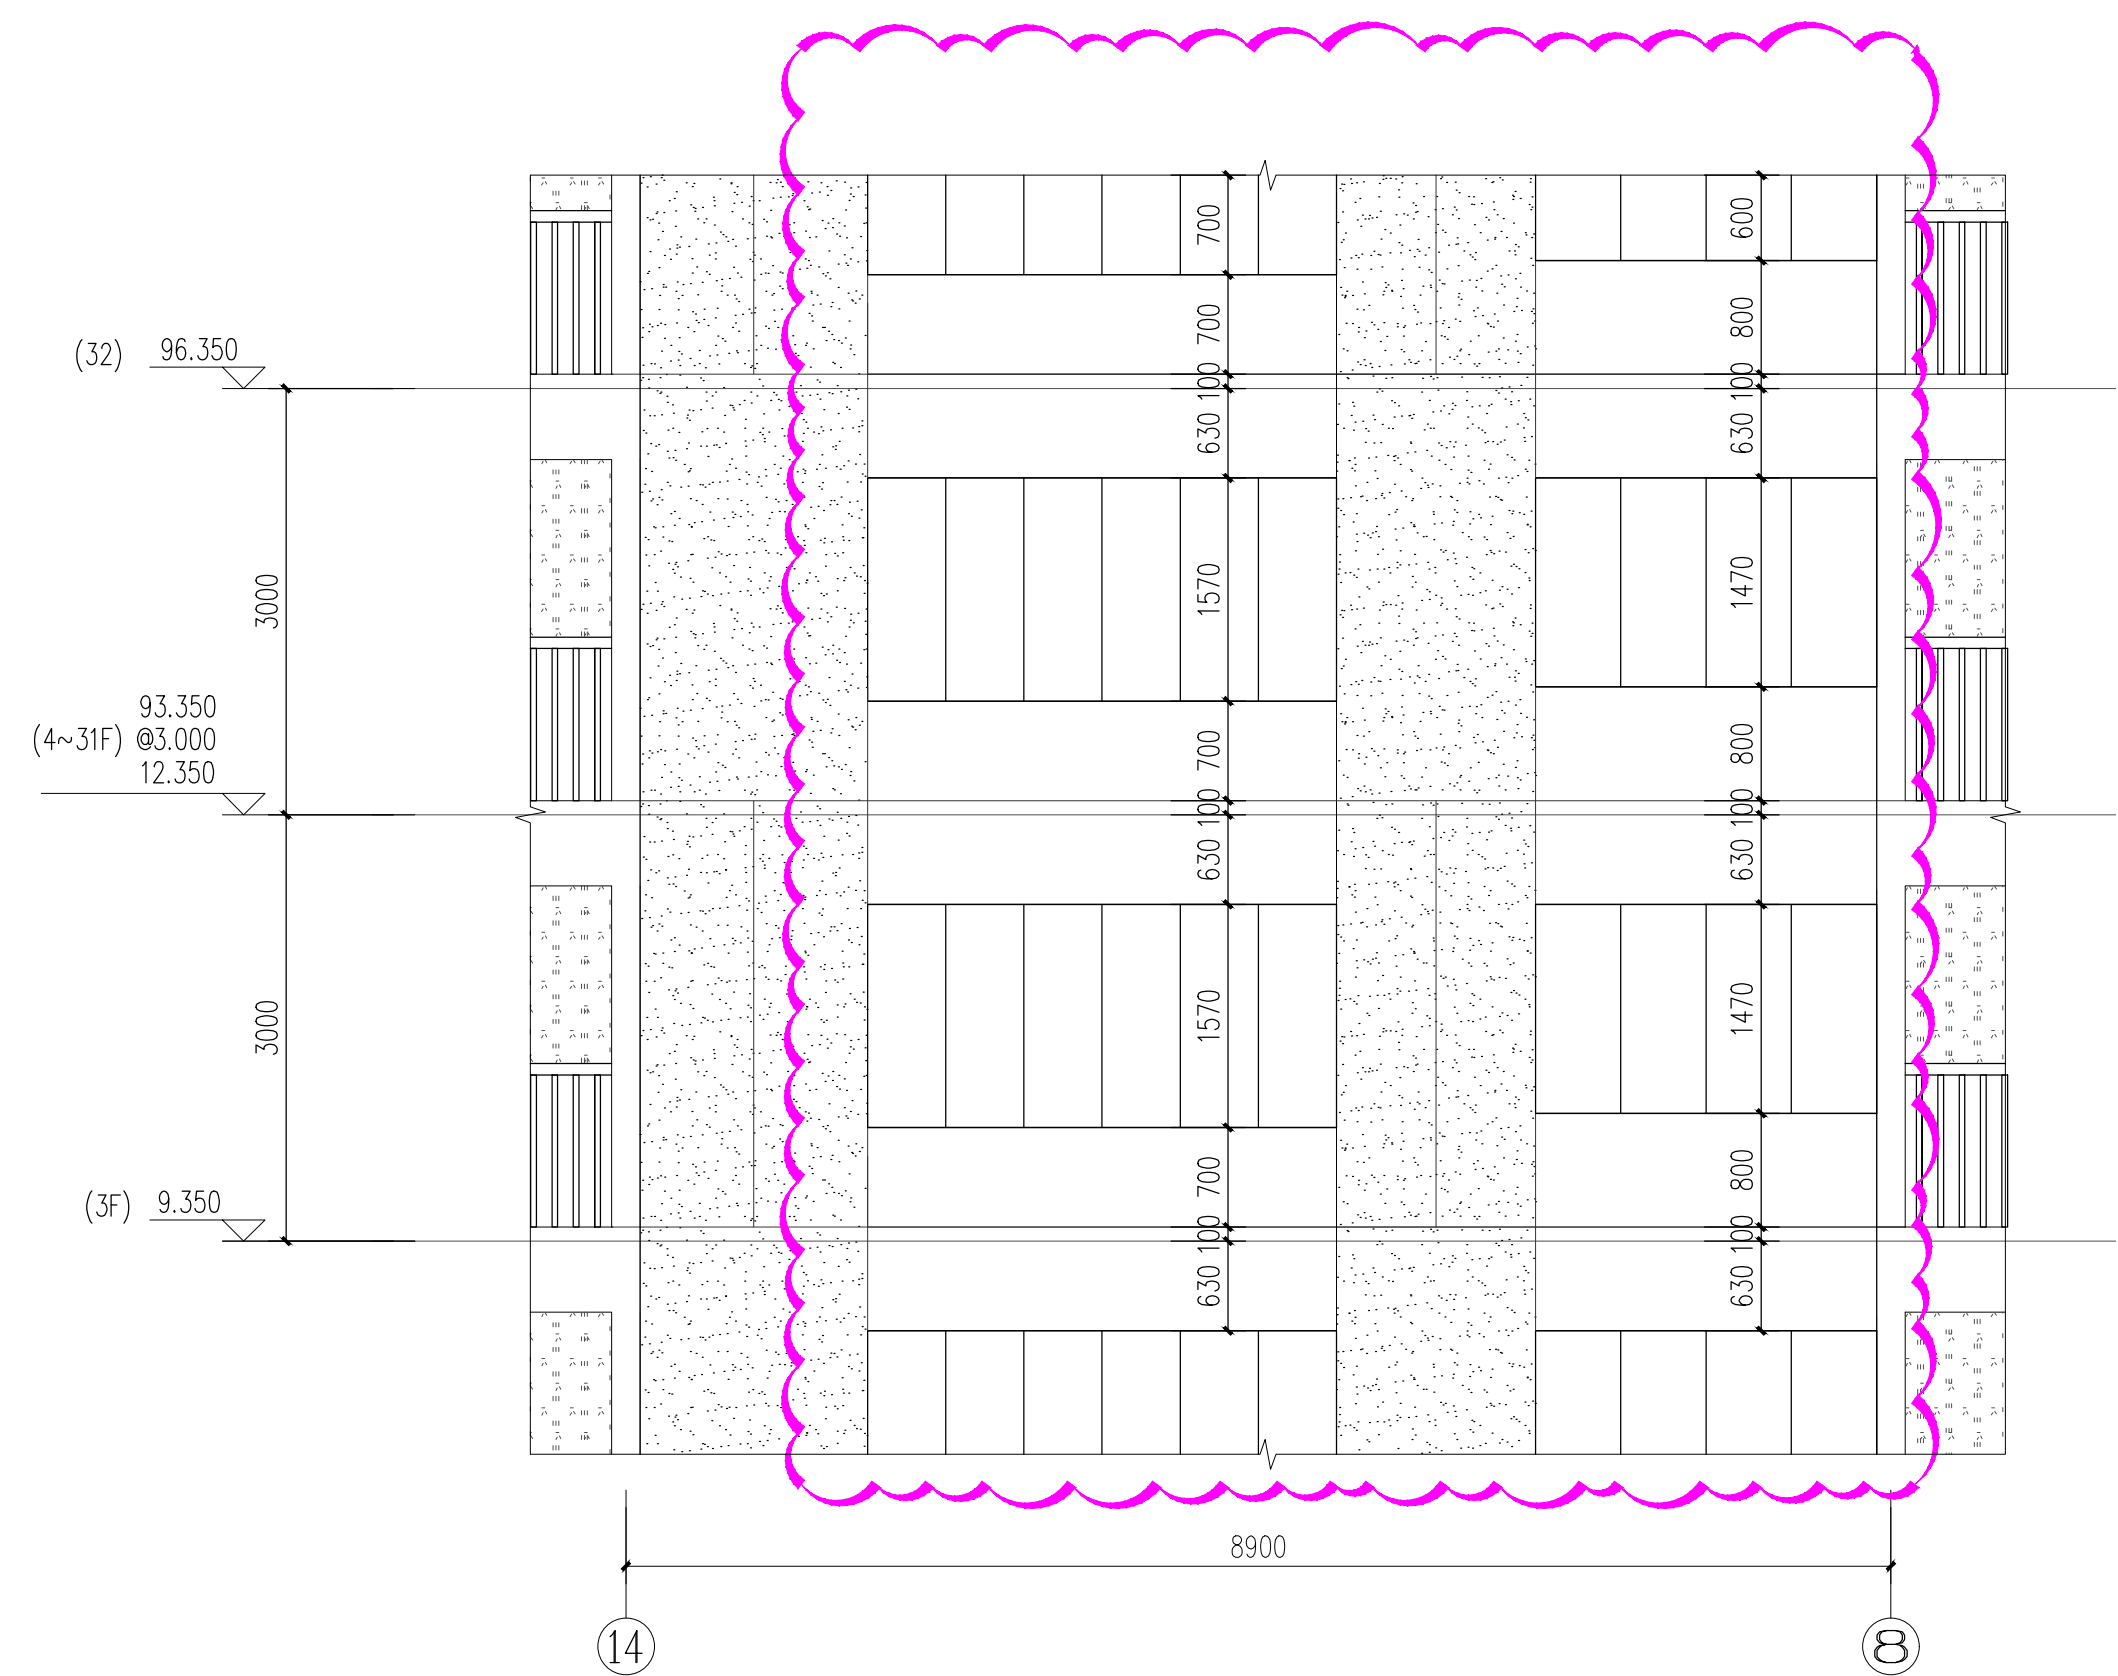
13栋、14栋核心筒标准层立面图

修改后

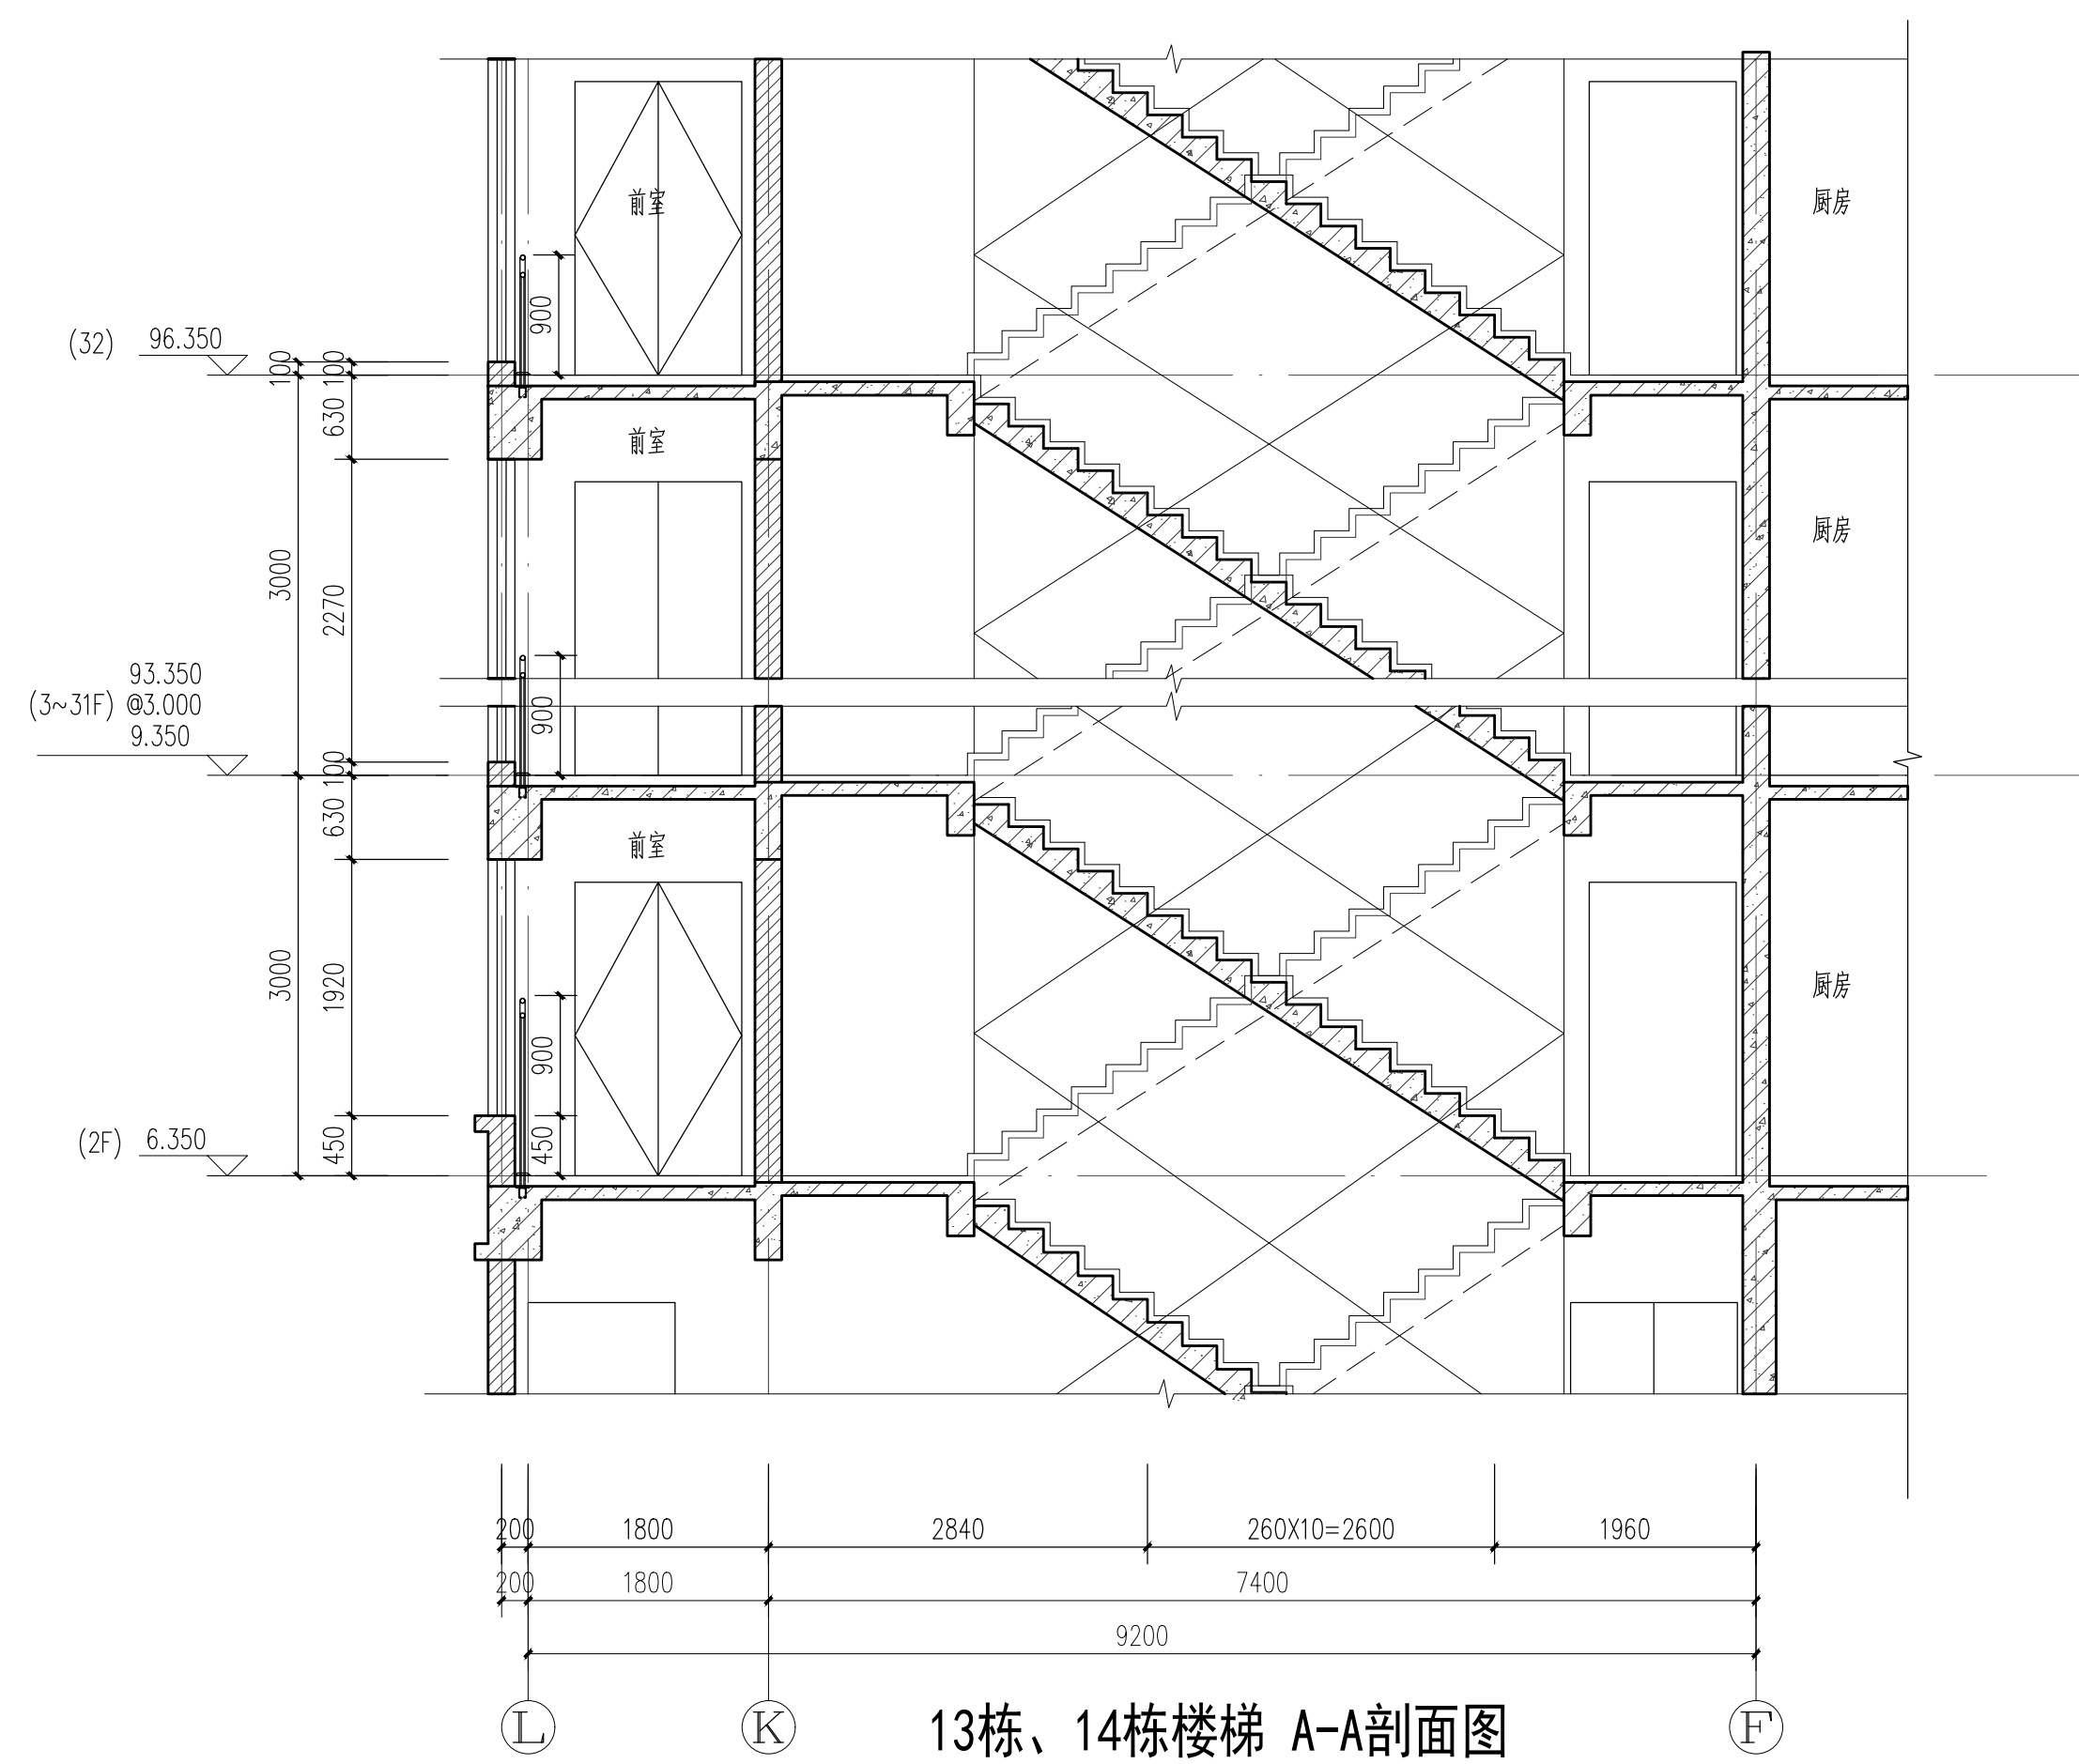
根据消防省图意见：13栋、14栋核心筒的窗的上下层之间的实墙高度小于1.2米，不符合GB 50016-2014（2018年版）第6.2.5条规定。修改如下图：

修改前

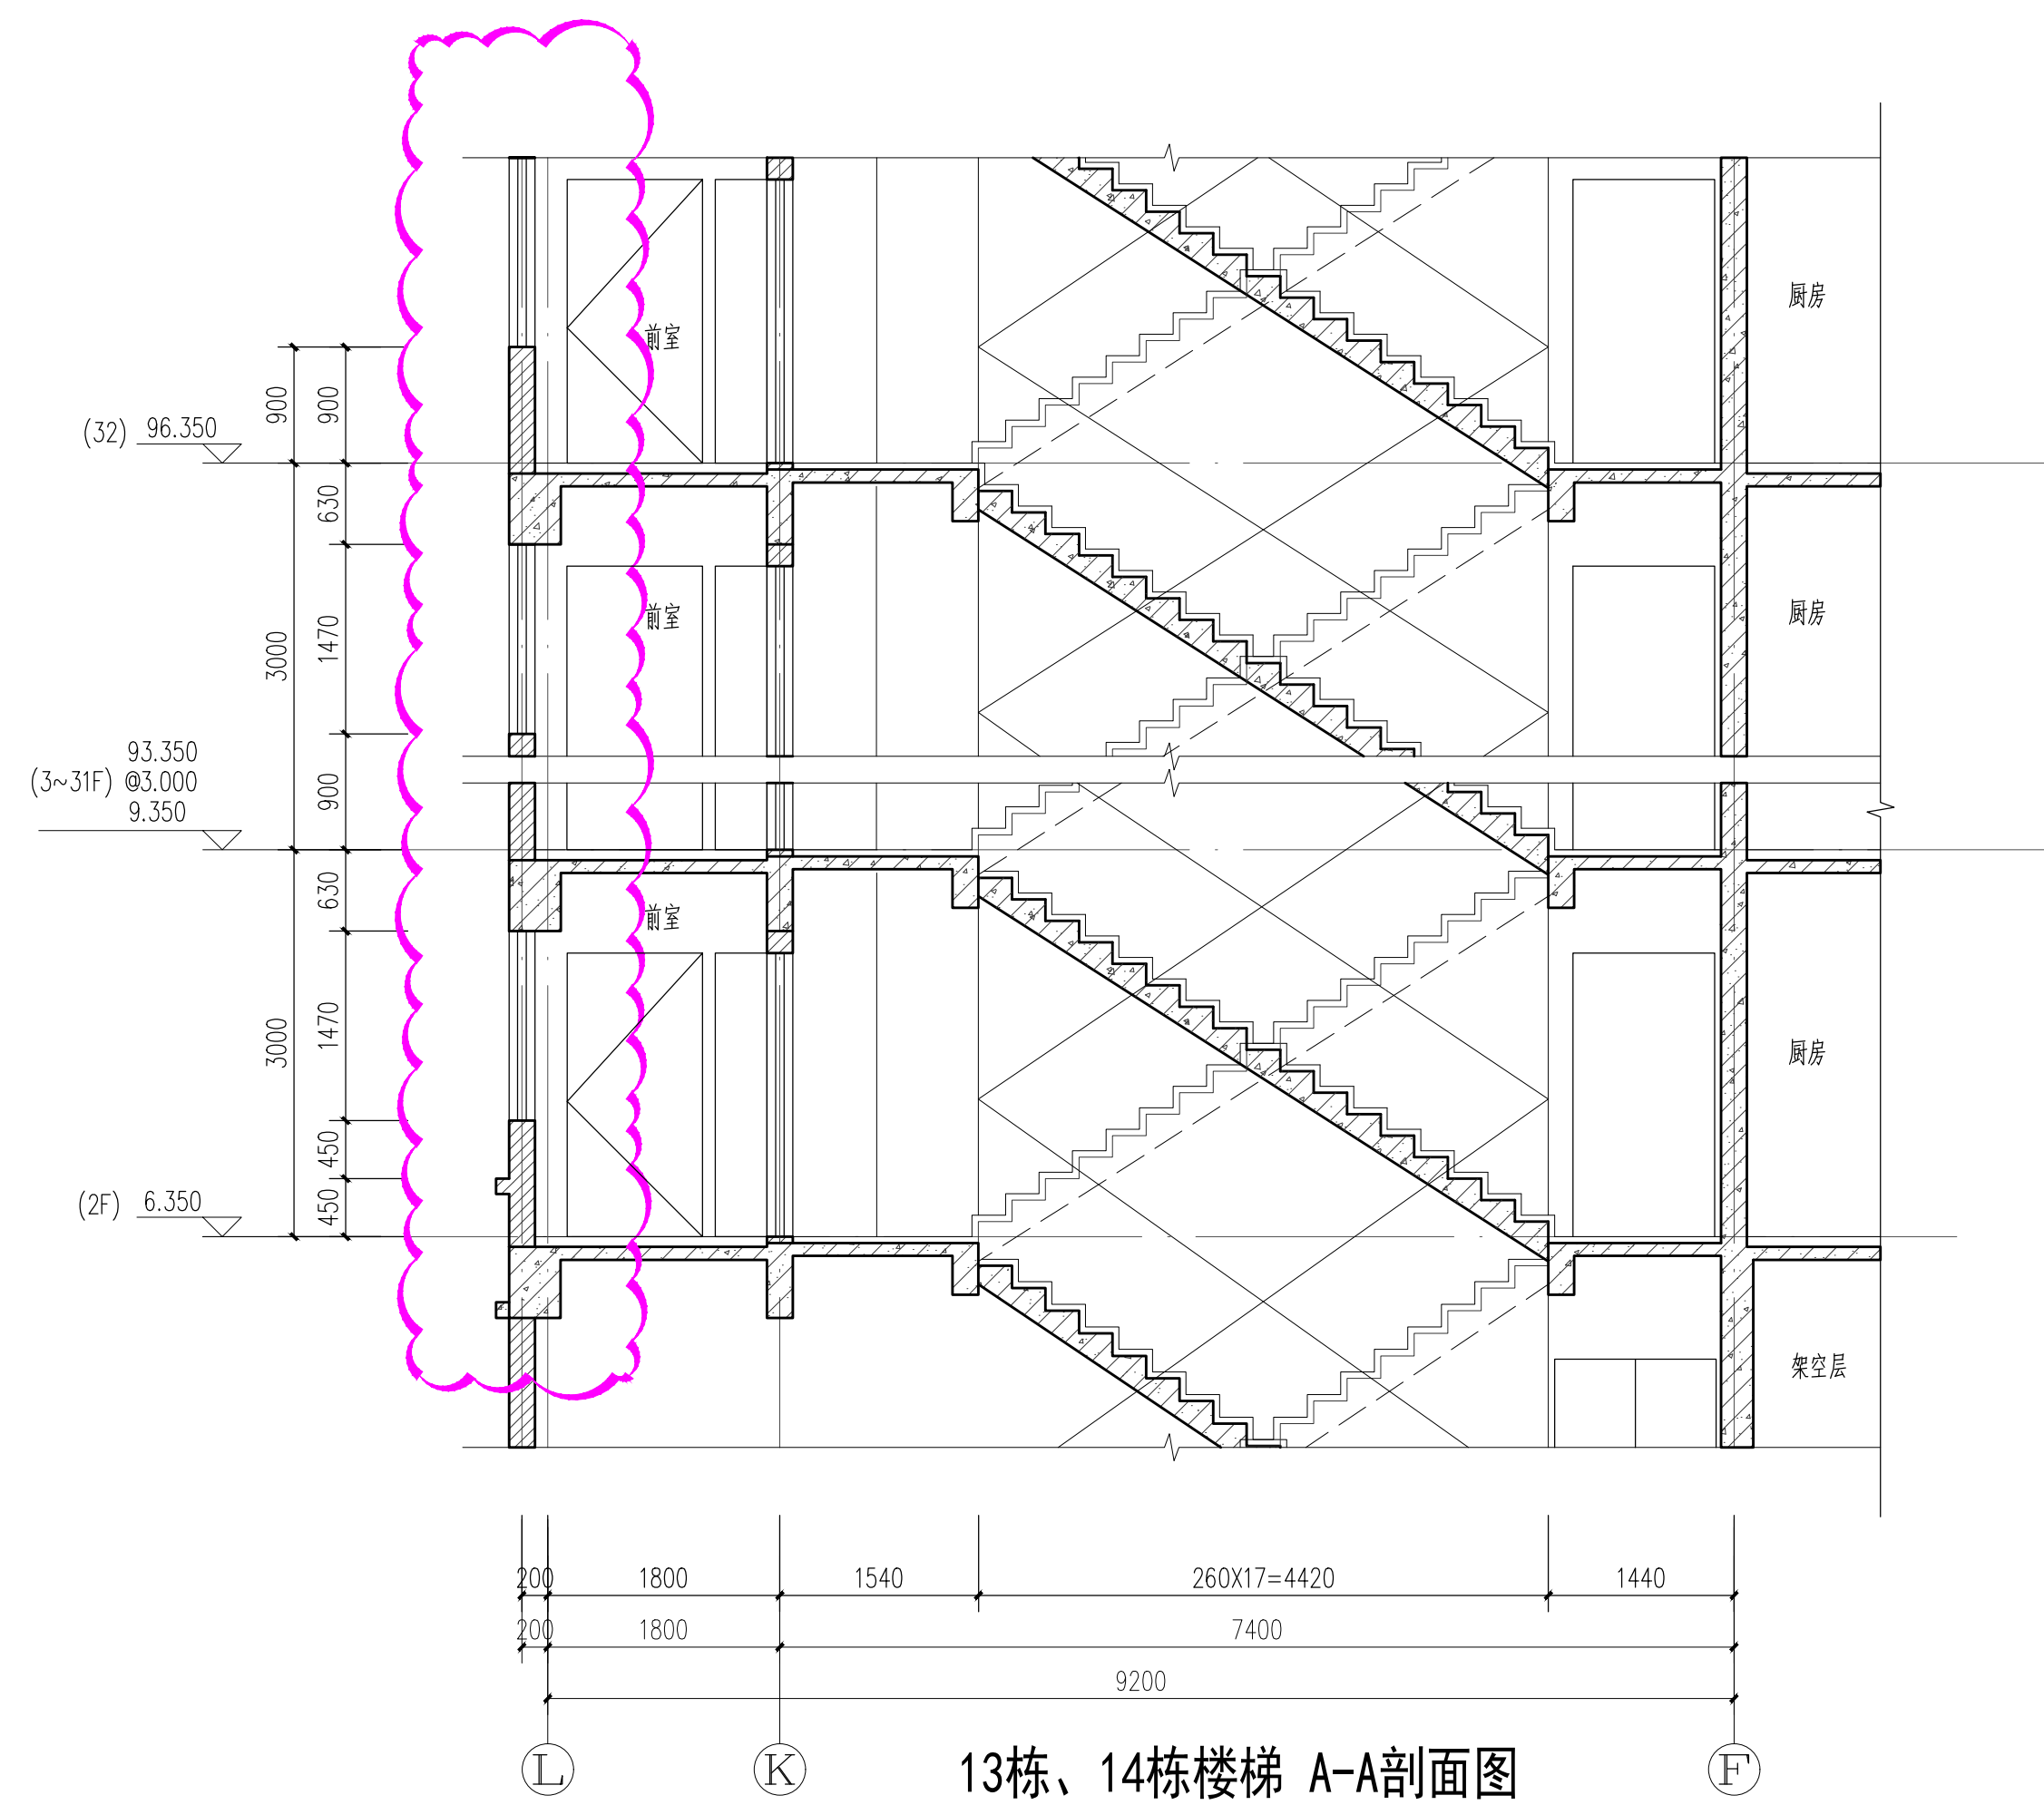
修改后
