棉湖镇人民政府

关于棉湖镇南门里历史文化街区历史建筑 认定的公示

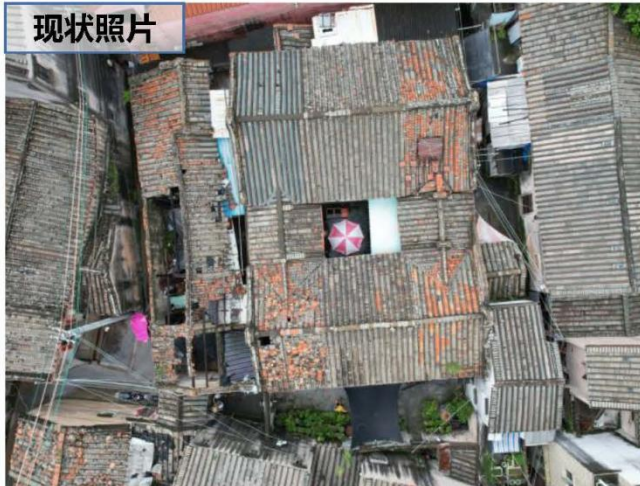
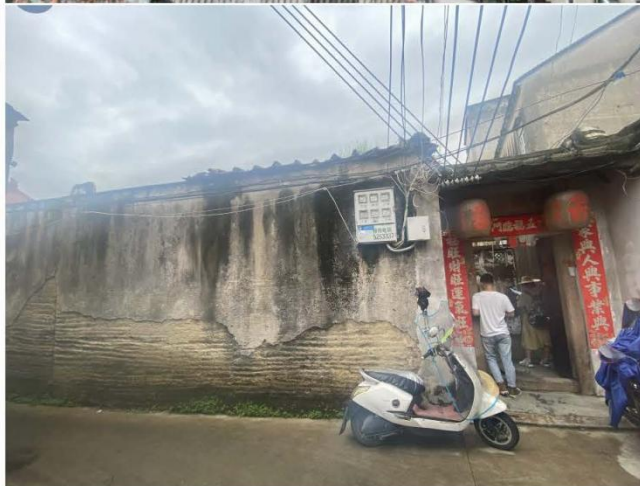
现状照片

信祖书室	
编号	445222_JY_JX_MH_0001
地址	广东省揭阳市揭西县棉湖镇书院左巷13号
层数	1层
年代	清末 (1840-1912)
建筑类别	典型民居和住宅
现状功能	居住
建筑质量	结构或围护构件局部破损或缺失
产权类别	个人

信祖书室为典型的潮汕传统式民居，整体格局清晰，保存完整。门窗保存较好，外立面朴实敦厚无过多装饰，内部有庭院。其特色工艺和构件有木雕、灰砂墙、夯土墙、特色传统门窗、漏窗花墙、门檐、披檐等，制作工艺精湛，具有一定的建筑艺术价值。

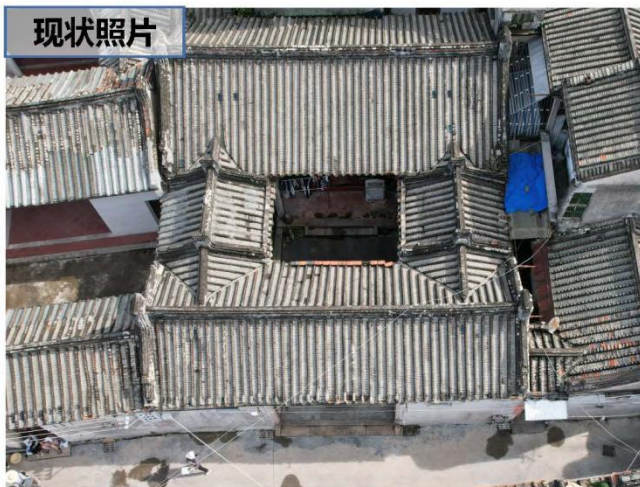
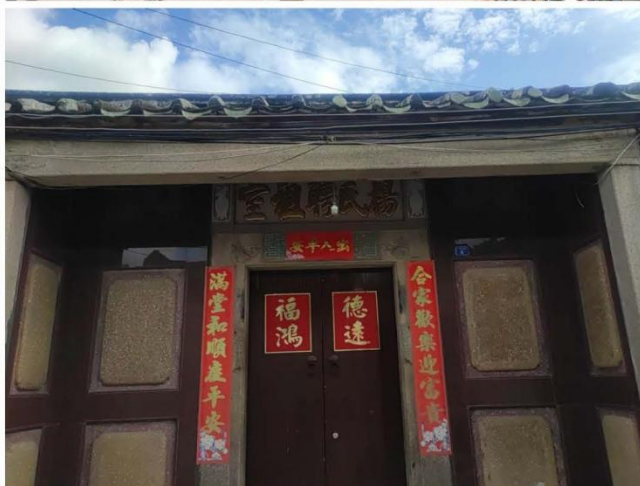
杨氏聘祖室	
编号	445222_JY_JX_MH_0002
地址	广东省揭阳市揭西县棉湖镇李仔园4号
层数	1层
年代	中华民国（1912-1949年）
建筑类别	典型民居和住宅
现状功能	居住、祭祀
建筑质量	结构或围护构件完好
产权类别	集体

杨氏聘祖室是棉湖李仔园杨氏一族的祖屋，始建于中华民国时期，历史上主要用作祠堂、居住，现已进行一定程度的修缮，并作为杨氏一族的祠堂以及公共活动场地。建筑格局清晰，前部由前厅、两侧厢房组成，中部由天井和廊组成，后部由祭祀堂大厅和两边的厢房组成。保存有山墙、斗拱、神台牌匾、雕花木门等构件或历史环境要素，历史文化价值较高。

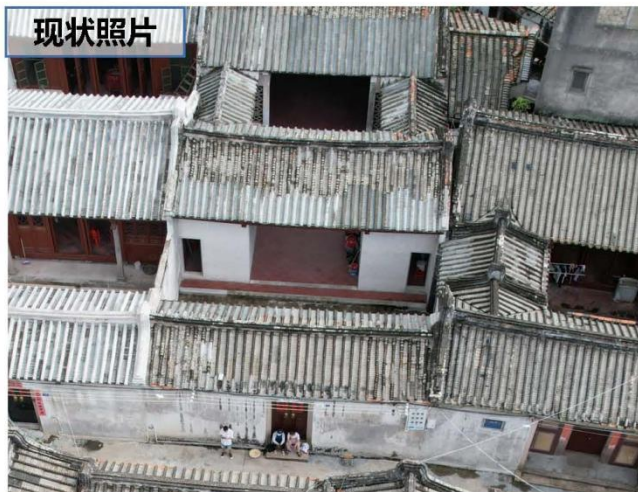
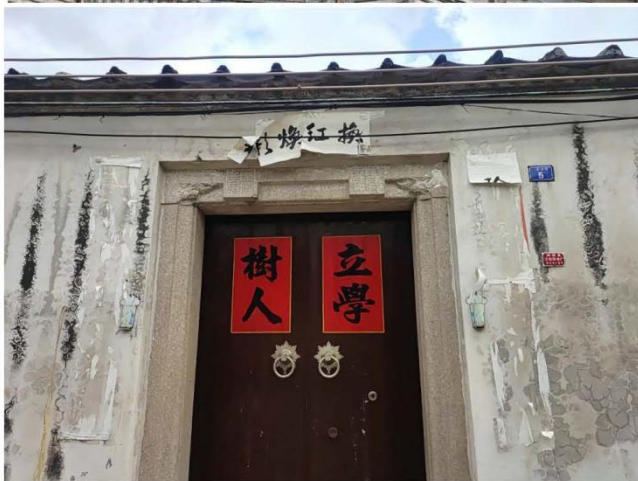
李仔园5号	
编号	445222_JY_JX_MH_0003
地址	广东省揭阳市揭西县棉湖镇李仔园5号
层数	1层
年代	清中叶及以前 (1644-1840)
建筑类别	祠堂和乡村公共建筑、教育和科研建筑
现状功能	文娱设施、闲置空置
建筑质量	结构或围护构件完好
产权类别	国有

李仔园5号始建于清中叶，历史上曾作为杨氏一族的私塾课堂以及教书先生的居所，现已进行一定程度的修缮。建筑格局清晰，由前厅、天井、大厅、厢房、廊等部分组成，保存有山墙、斗拱、漏窗等构件或历史环境要素，建造工艺精湛，具有一定的历史文化及建筑艺术价值。

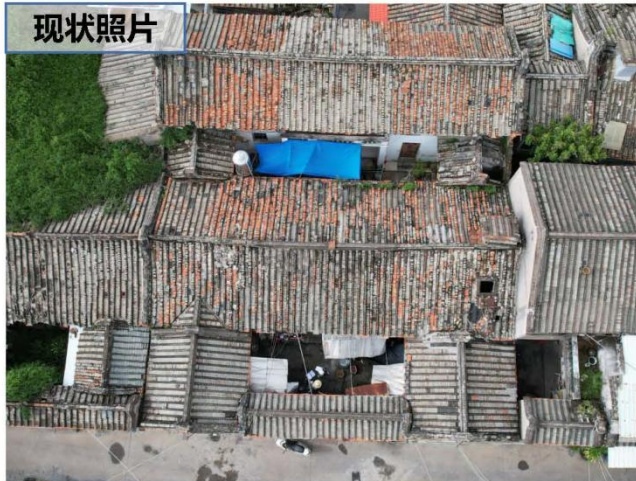
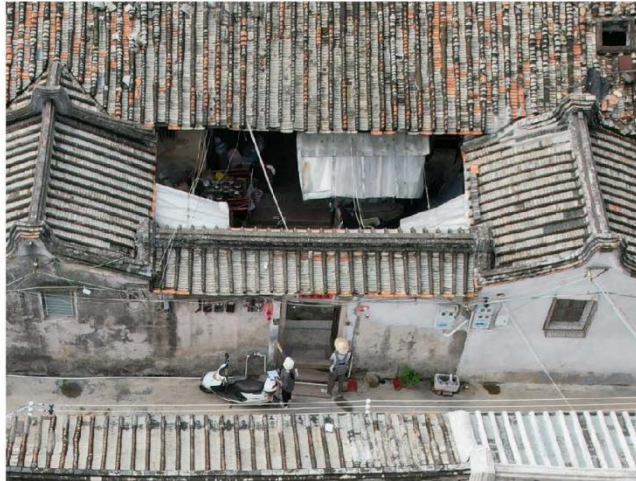
现状照片

李仔园6号	
编号	445222_JY_JX_MH_0004
地址	广东省揭阳市揭西县棉湖镇李仔园6号
层数	1层
年代	清中叶及以前 (1644-1840)
建筑类别	典型民居和住宅
现状功能	居住
建筑质量	结构或围护构件局部破损或缺失
产权类别	个人

李仔园6号始建于清中叶，历史至今，功能都以居住为主。建筑格局清晰，由天井、大厅、厢房等部分组成。由于建筑内部物品堆积，年久未修，结构或围护构件局部破损或缺失。建筑外立面朴实敦厚无过多装饰，整体保存了传统格局以及传统样式的门、窗、木板幕墙、屋顶等构件，建造工艺精湛，具有一定的历史文化及建筑艺术价值。

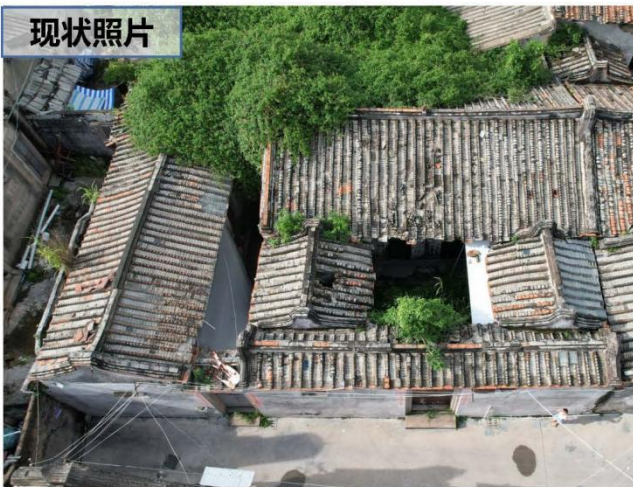
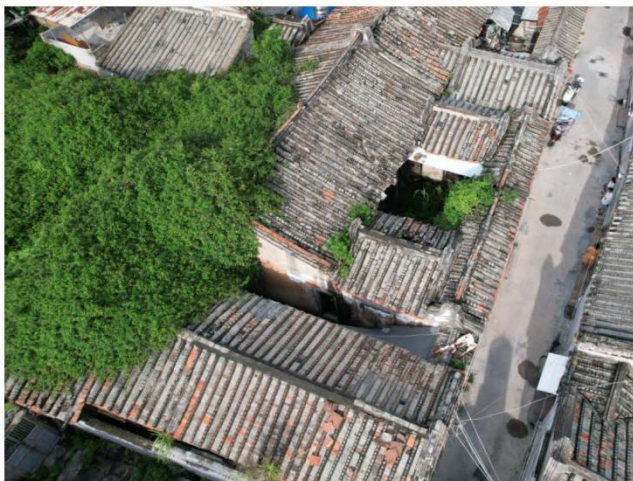
现状照片

编号	445222_JY_JX_MH_0005
地址	广东省揭阳市揭西县棉湖镇李仔园3号
层数	1层
年代	清末 (1840-1912)
建筑类别	典型民居和住宅
现状功能	居住
建筑质量	结构和围护构件严重破损或缺失
产权类别	个人

李仔园1-2号始建于清末,历史功能以居住为主,现已闲置。建筑格局清晰,由天井、大厅、厢房、廊等部分组成。由于屋主搬离、年久失修,结构或围护构件破损或缺失较为严重,但依旧保存了传统格局以及传统样式的门、窗、墙、屋顶等构件,其中的木雕窗样式精美,建造工艺精湛,具有一定的历史文化及建筑艺术价值。

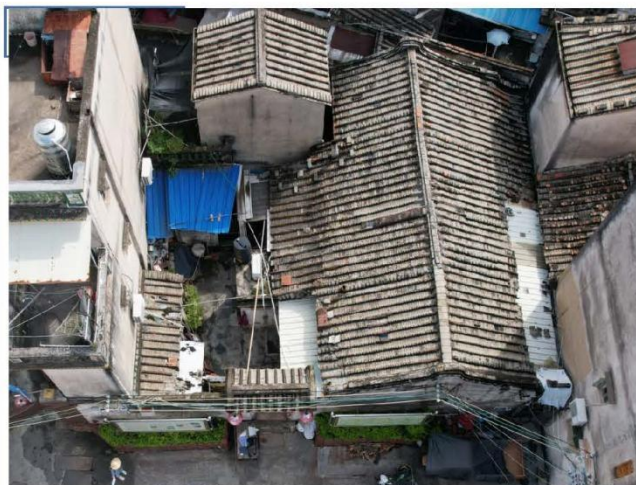
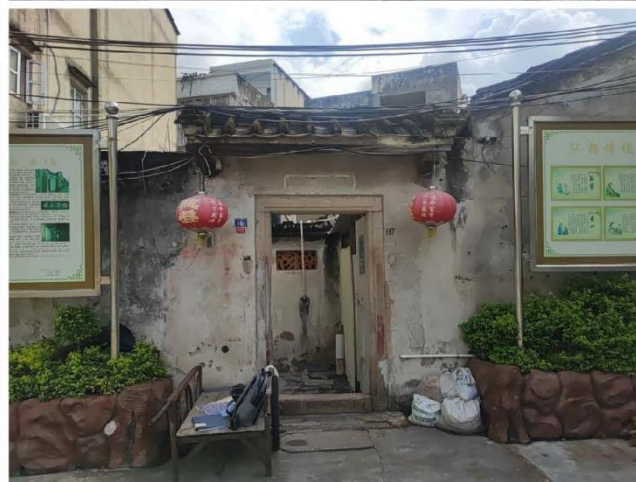
会元居	
编号	445222_JY_JX_MH_0006
地址	广东省揭阳市揭西县棉湖镇南门居委大楼113号
层数	1层
年代	清中叶及以前 (1644-1840)
建筑类别	典型民居和住宅
现状功能	居住
建筑质量	结构或围护构件局部破损或缺失
产权类别	国有

会元居始建于清中叶，历史至今，功能都以居住为主。建筑主要由，由大厅、厢房等部分组成，外立面朴实敦厚无过多装饰，内部有庭院。由于建筑内部物品堆积，年久未修，结构或围护构件局部破损或缺失，但依旧保存了传统格局以及传统样式的门、窗、墙、屋顶等构件，建造工艺精湛，具有一定的历史文化及建筑艺术价值。

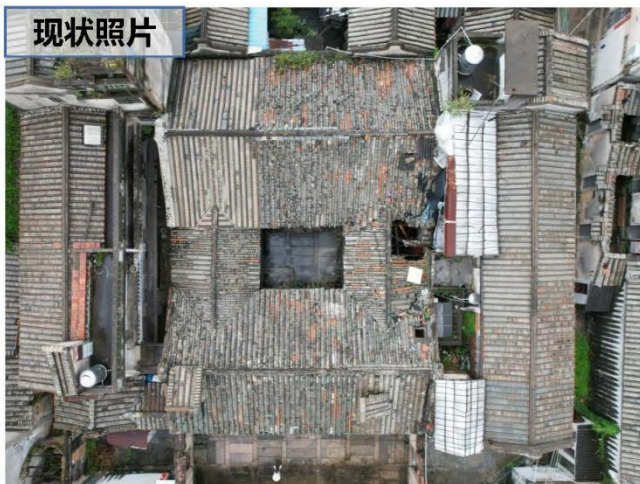
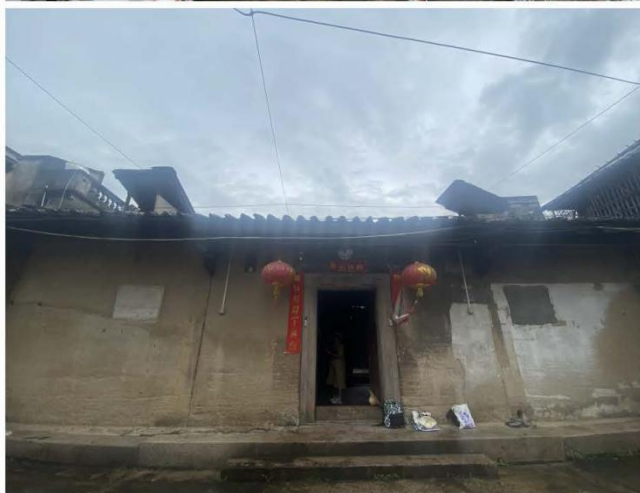
柚园内大屋	
编号	445222_JY_JX_MH_0007
地址	广东省揭阳市揭西县棉湖镇柚园内2-5号
层数	1层
年代	中华民国（1912-1949年）
建筑类别	祠堂和乡村公共建筑
现状功能	宗教纪念、祭祀
建筑质量	结构或围护构件局部破损或缺失
产权类别	国有

柚园内大屋为汉族祠堂建筑，属于潮汕地区汉族祭祀祖先和先贤的场所。建筑为砖木结构，整体格局清晰，保存完整。门窗保存较好，木雕、青砖地面、神龛、门檐等特色构件制作工艺精湛，内部有天井，具有一定的建筑艺术价值。

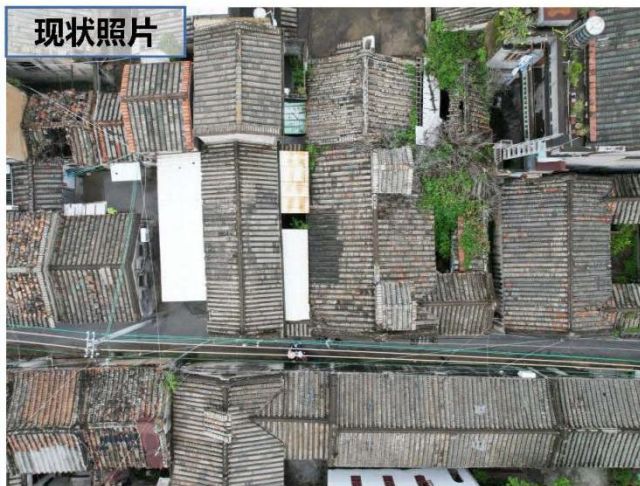
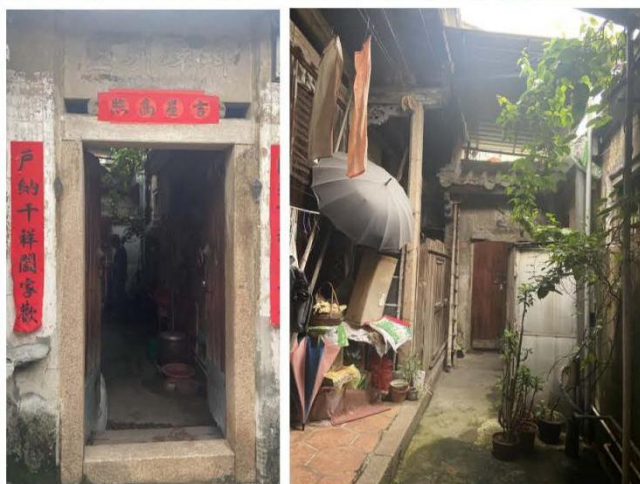
琅嬛别墅	
编号	445222_JY_JX_MH_0008
地址	广东省揭阳市揭西县棉湖镇书院左巷9号
层数	1层
年代	清末 (1840-1912)
建筑类别	典型民居和住宅
现状功能	居住
建筑质量	结构或围护构件局部破损或缺失
产权类别	国有

琅嬛别墅为典型的潮汕传统式民居。整体格局清晰，保存完整，门窗保存较好，外立面有精美石刻，内部有庭院。其特色工艺和构件有木雕、石雕、山墙墙头（脊头）、灰砂墙、特色传统门窗、檐口构件、门檐等，制作工艺精湛，具有一定的建筑艺术价值。

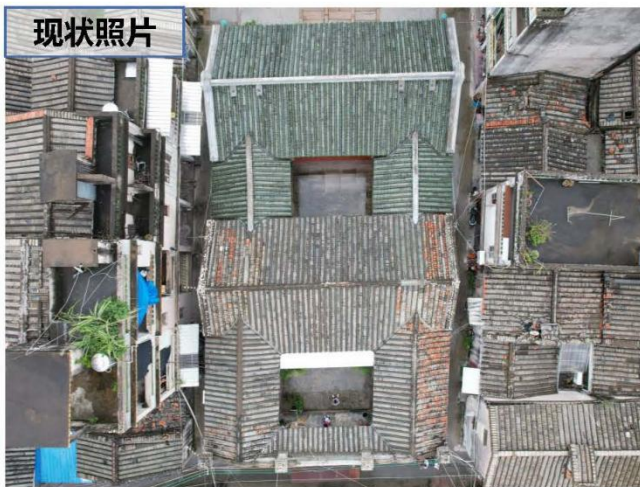
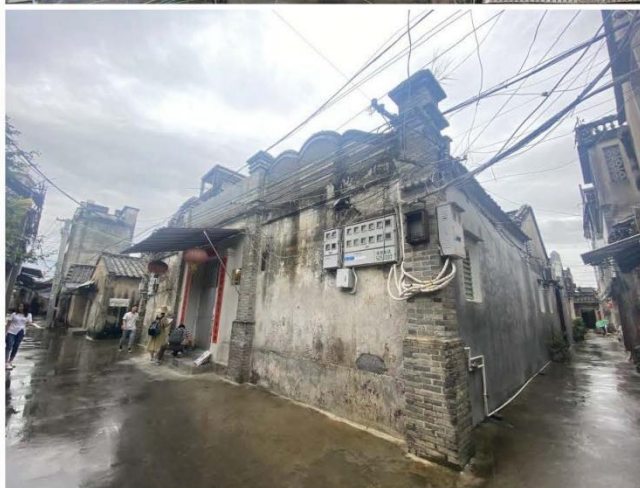
现状照片

陈氏公厅	
编号	445222_JY_JX_MH_0009
地址	广东省揭阳市揭西县棉湖镇大巷下42号
层数	1层
年代	清中叶及以前 (1644-1840)
建筑类别	祠堂和乡村公共建筑
现状功能	宗教纪念、祭祀
建筑质量	结构和围护构件完好
产权类别	国有

陈氏公厅为汉族祠堂建筑，属于潮汕地区汉族祭祀祖先和先贤的场所，历史上曾多次作为医疗场所救济周边居民。建筑为砖木结构，整体格局清晰，近年修缮后结构和围护构件完好，其木雕、石雕等特色构件制作工艺精湛，具有一定的建筑艺术价值和历史意义。

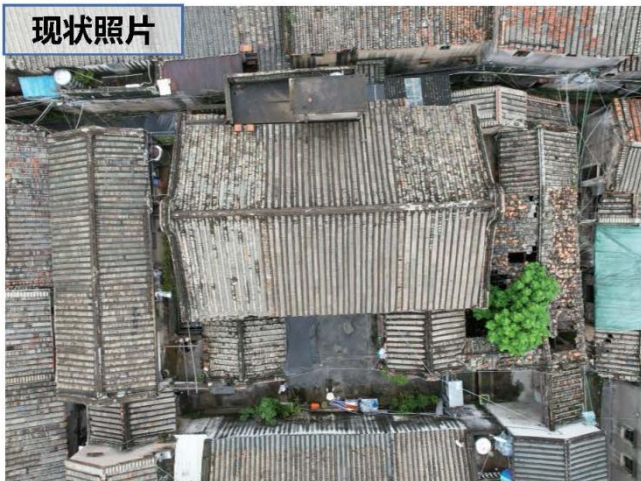
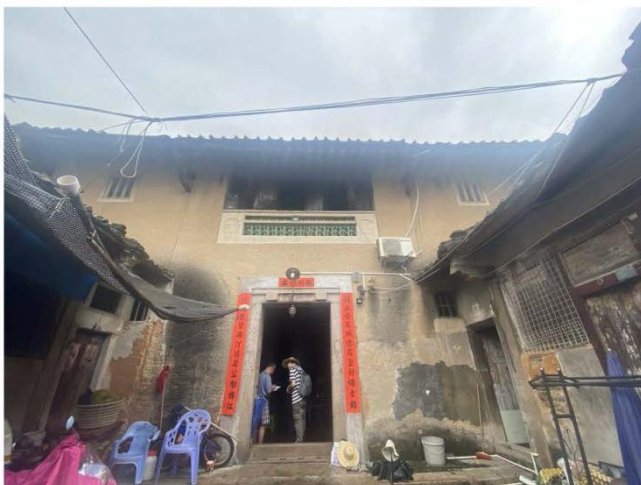
现状照片

编号	445222_JY_JX_MH_0010
地址	广东省揭阳市揭西县棉湖镇柚园内15号
层数	2层
年代	清代以前（1644年以前）
建筑类别	典型民居和住宅
现状功能	居住
建筑质量	结构和围护构件完好
产权类别	个人

柚园内15号位于南门里历史文化街区内，现在仍有居民居住。整体内部构架为二层砖木结构，外观为典型的潮汕传统式民居。整体格局清晰，保存完整，内部有庭院。其木雕、石雕、特色传统门窗等特色构件制作工艺精湛，具有一定的建筑艺术价值。
